# Skara domkyrka

## Renovering av tornens tak mm 2012

Skara domkyrka - renovering av tornens tak mm 2012  
Skara kn, Västergötland  
Antikvarisk slutbesiktningsrapport  
Thomas Carlquist  
Byggnadshistorisk rapport 2015:2

### Antikvarisk slutbesiktningsrapport.

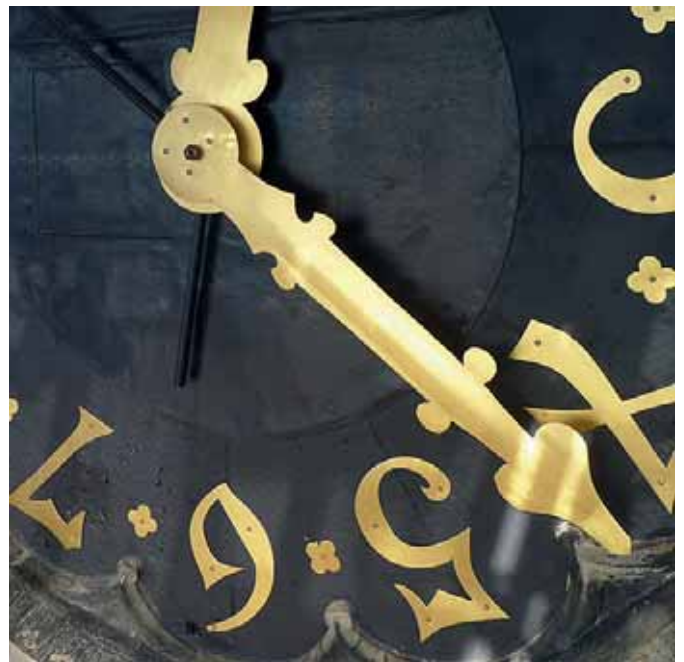
*Detalj av parti av urtavla med nyförgyllda plåtdelar. Okt 2012.*

- De förgyllda siffrorna jämte visarna i tornuren demonterades och omförgylldes på verkstad. I samband därmed tillverkades nya träpluggar av ek för återinfästning av skruvar.
- Själva urtavlor, huvudsakligen av sandsten och delvis av plåt, målades svarta.
- Samtliga ljudluckor/rörliga jalousier har översetts med avseende på skick och funktion, och vid behov har skadade delar ersatts med nytt virke. Funktionen injusterad. Alla ljudluckor har därefter målats i brun kulör lika befintligt.
- Elkablar till den nya fasadbelysningen för tornspirorna drogs ut genom små fönster/öppningar, i plaströr som monterades över fasaden i murfogar och målades in i liknande kulör som omgivande sten.
- Under våren 2013 har enstaka korrigeringsarbeten beträffande murverkens fogbruk utförts, samt har marken återställts på de delar nära kyrkan som under arbetstiden varit täckta av järnplåtar.

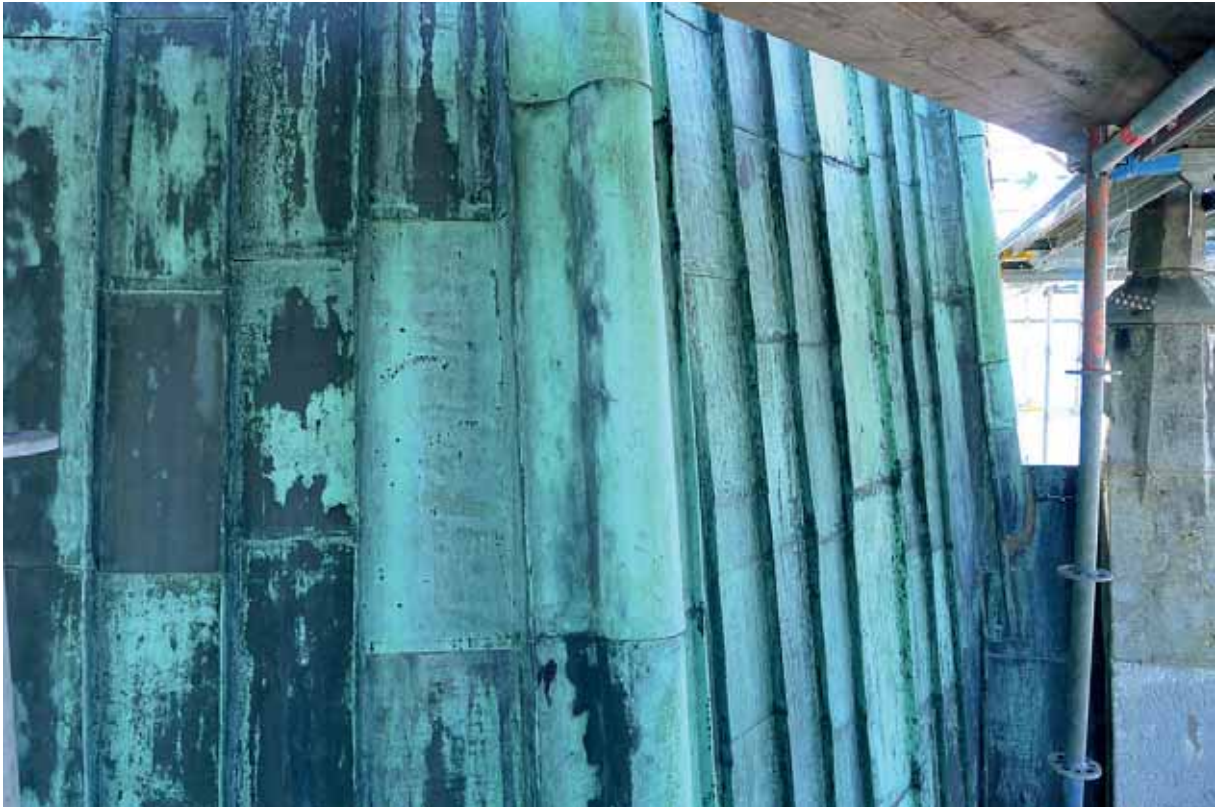
*Parti av södra tornet. Plåtstorlekarna varierade vilket gjorde att inte heller tvärfalsarna bildade något helt regelbundet mönster. Maj 2012.*

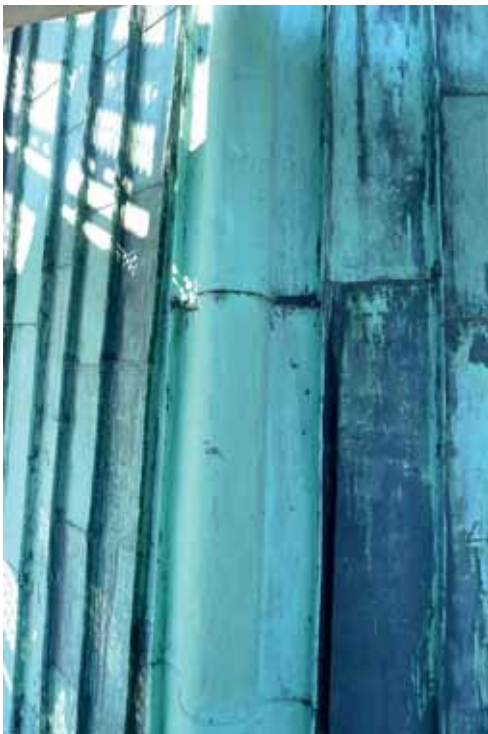
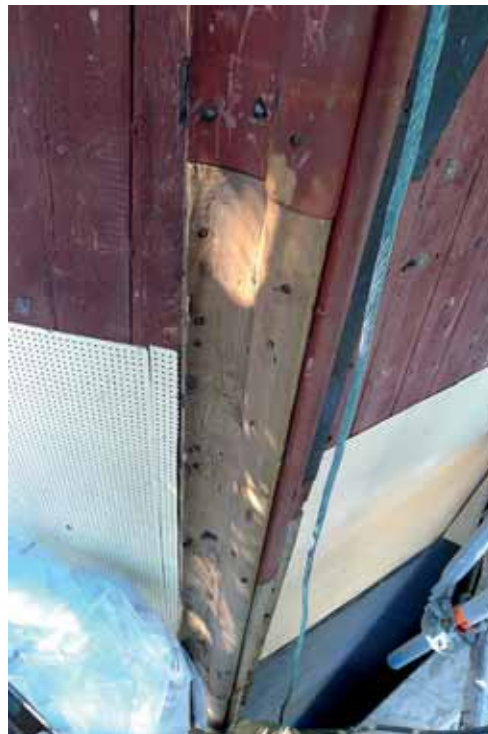
*Spirornas hörn, åtta st, är alla utformade med rundade nockar klädda med plåt.*

*Nockarna är tillverkade av trä, hyvlat till rätt form och sammansatta av två "halvor". Dessa och hela takets panel hade målats med falu rödfärg på 1890-talet. Ilagade delar som är omålade härrör troligen från omtäckningen omkring 1947-50. Maj 2012.*

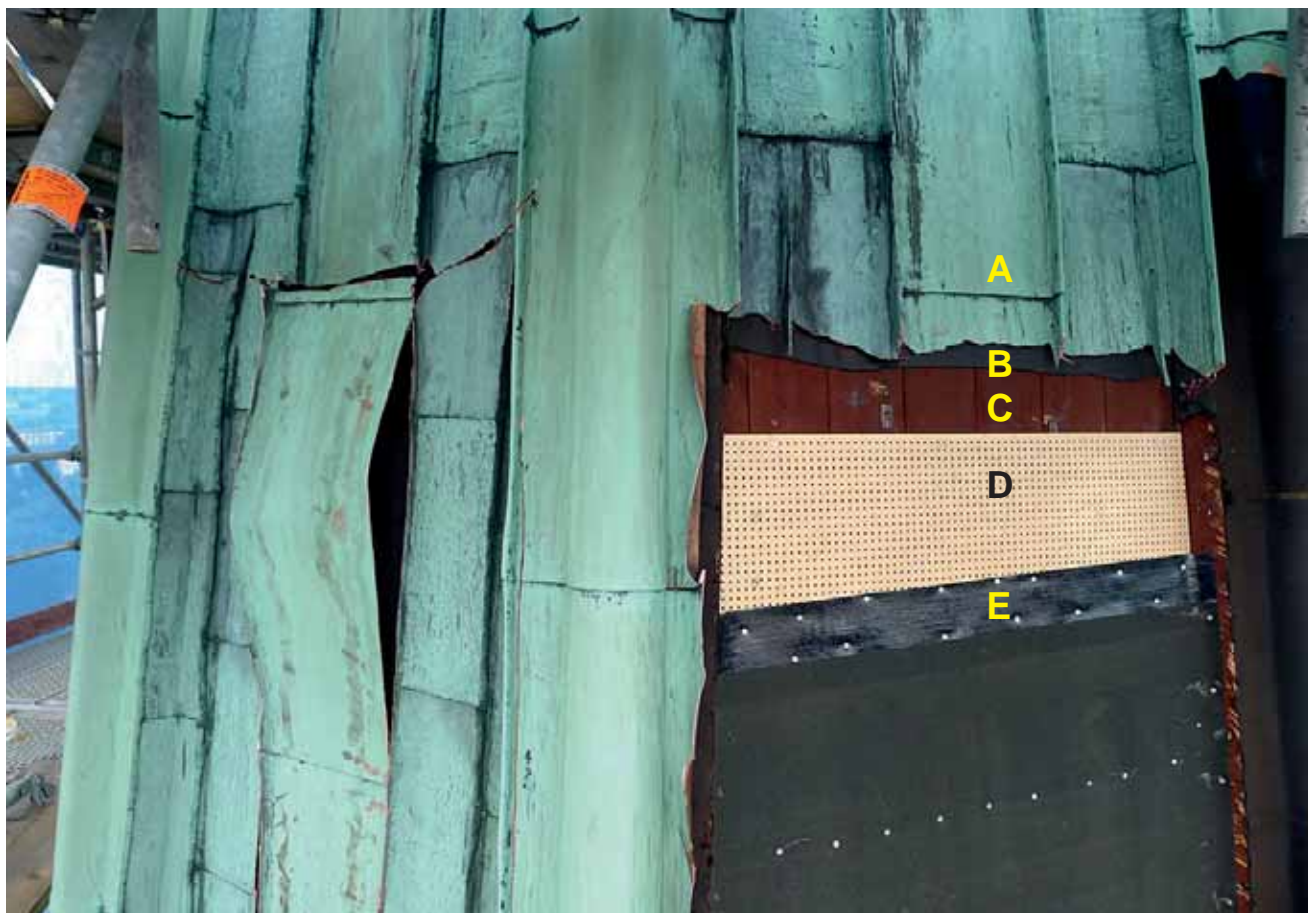
*Nedan: Den gamla plåten under rivning. Nytt underlag under montering. Juni 2012.*

*A - Befintlig plåt från slutet av 1940-talet.  
B - Underlagspapp (lumppapp) från samma tid.  
C - Takpanel 1890-tal, rödfärgad.  
D - Ny hålad Masonite som underlag/utjämnning för den nya plåten.  
E - Ny underlagspapp (polyester) med självklistrande kanter.*

- Befintlig underlagspapp (lumppapp) revs och ersattes med ny, fabrikat ICOPAL Elastoflex YEP 2500. Närmast takpanelen monterades en hålad Masonite för utjämning av takytorna.

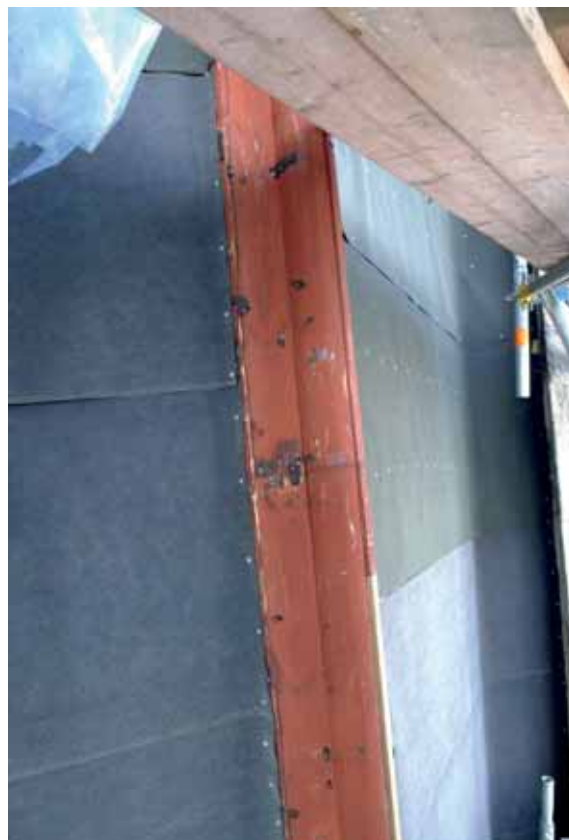
*Ovan och nedan, vänster: Den nya underlagspappen och en rödmålad nock från 1894 års nybyggnad. Juni 2012.*

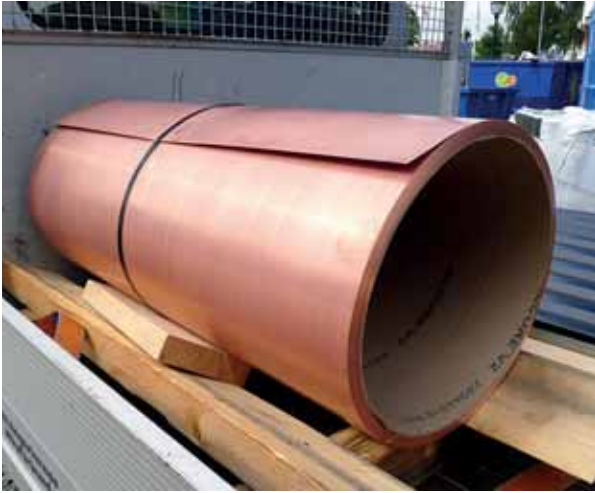
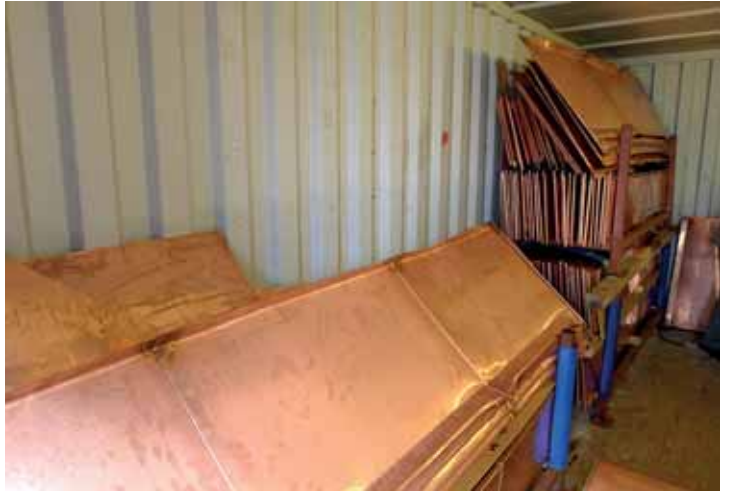
*0,6 mm kopparplåt levererades till arbetsplatsen i rullar och klipptes till önskade format, samt sammanfogades i tvärfalsar med erforderlig lödning till hanterbara stycken. Aug. 2012.*

- Plåttäckningen av koppar från ca 1950 revs i sin helhet på båda tornen, till en början det södra och efter hand även det norra, och ersattes med ny glödgad kopparplåt i dubbelfals, tjocklek 0,6 mm, med så nära det tidigare mönstret/läggningssättet som var möjligt.

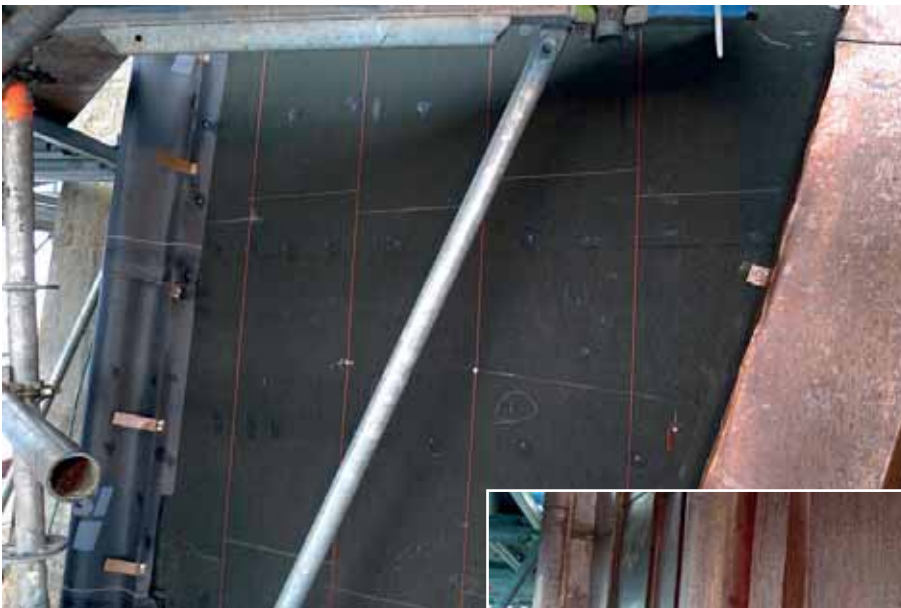
*Vänster: Norra tornet; Riktlinjer för plåtarnas montering märktes ut på underlagsspappen Nov. 2012.*

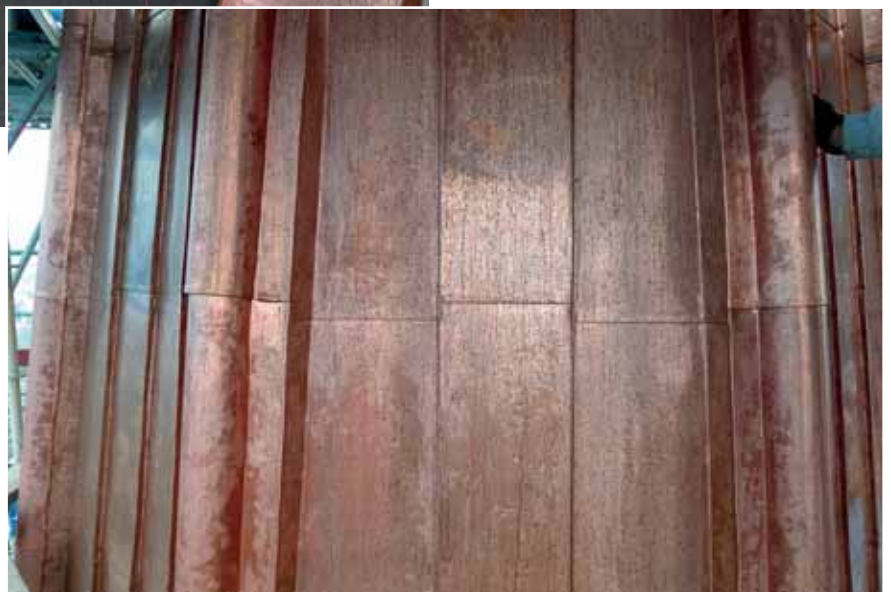
*Parti av norra tornet med färdig yta. På bilden ses också två färdiga nockar. Nov. 2012.*

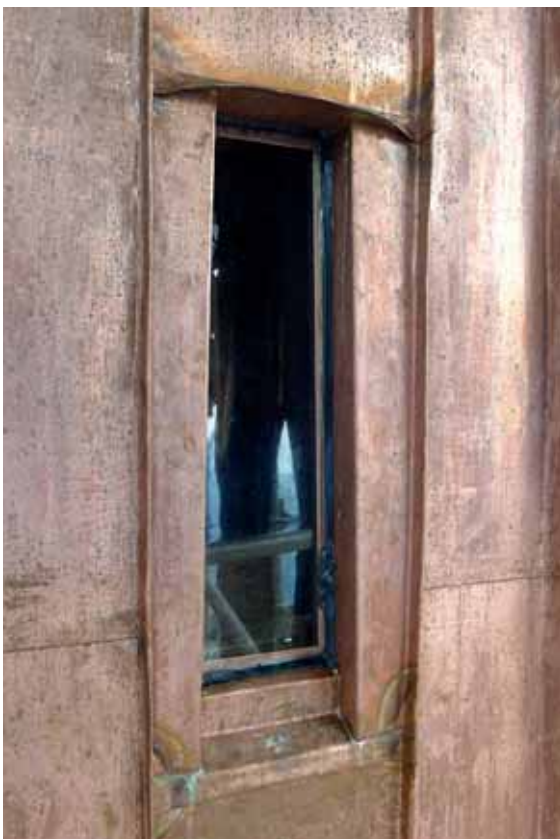
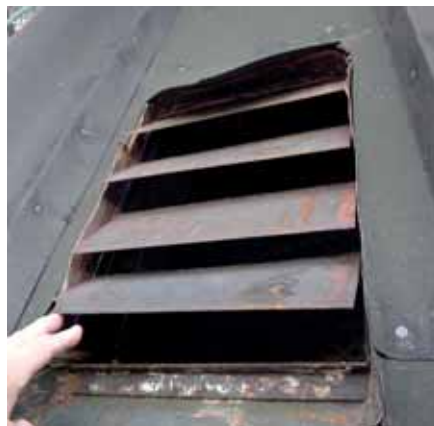
Ovan och nedan, vänster: På båda spirorna förekommer små fönster för att ge ljus till spirornas innanmäte. Dessa var i varierande skick, och några bågar nytillverkades i samband med plåtarbetena. Nytt glas. Det gamla utseendet följdes noga. Olika tillfällen, 2012.

- Plåten fogades/tätades mot sten med cementbruk lika befintligt.
- I samband med plåtarbetena justerades/nyttillverkades några av de små fönsterbågar som förekommer i spirorna.

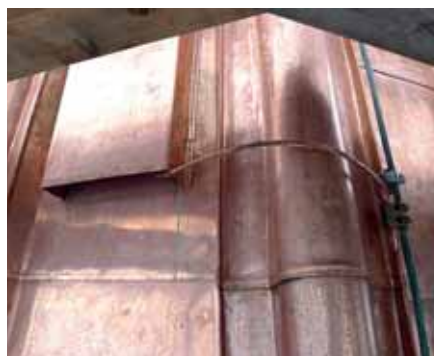
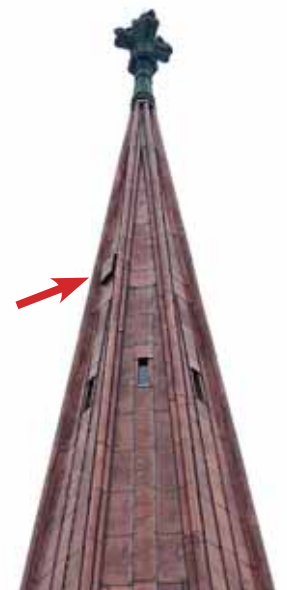
Högt upp i tornen förekommer också ventilationsöppningar med rörliga jalousier av plåt. Dessa bibehölls och täcktes av en ny kåpa.

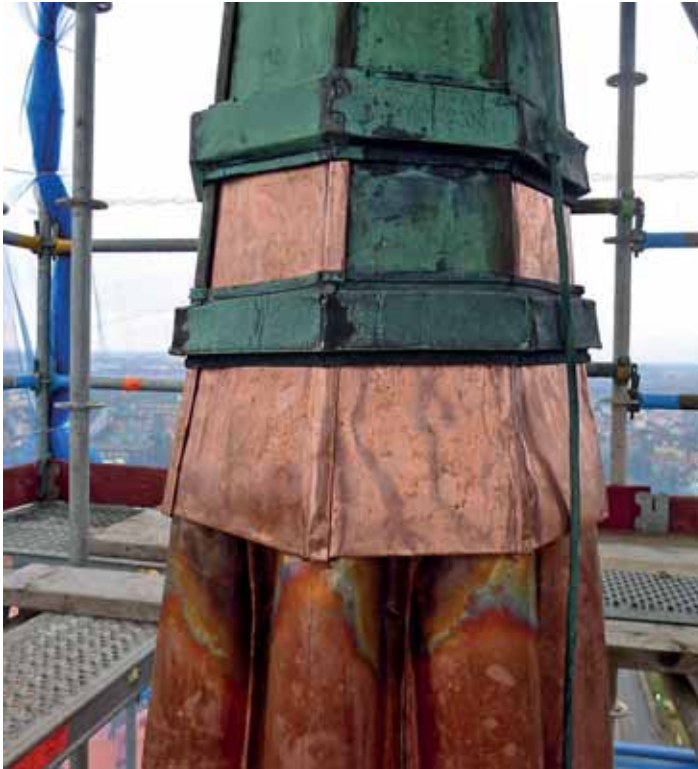
*Spirornas krön (bild s. 19) bibehölls orörda. De gamla plåtarna falsades ihop med de nya vid mötet.*

- Det beslöts att de båda krönande skulpturala korsen av koppar längst upp på spirorna ej skulle bytas ut då de visade sig vara i gott skick, såväl i stomme som i ytplåt.

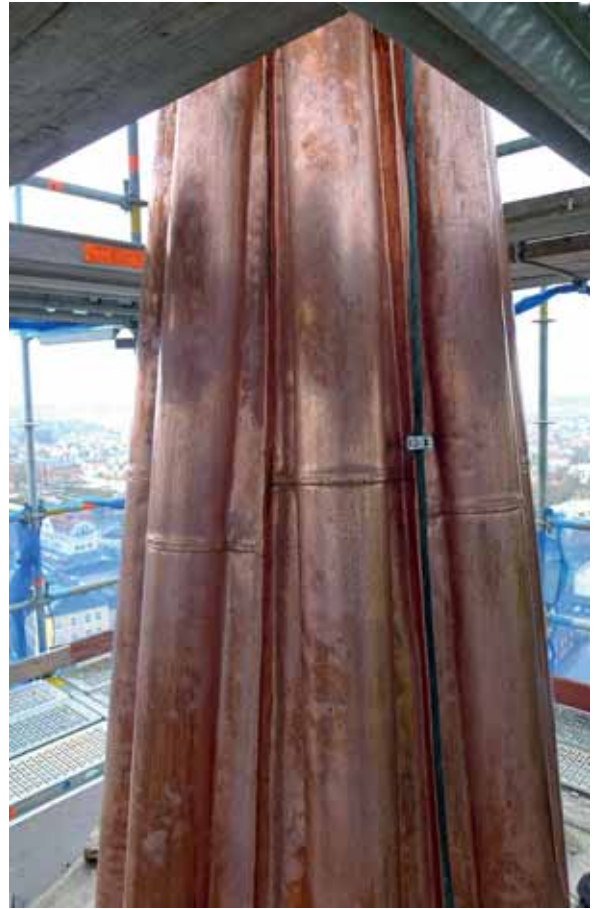
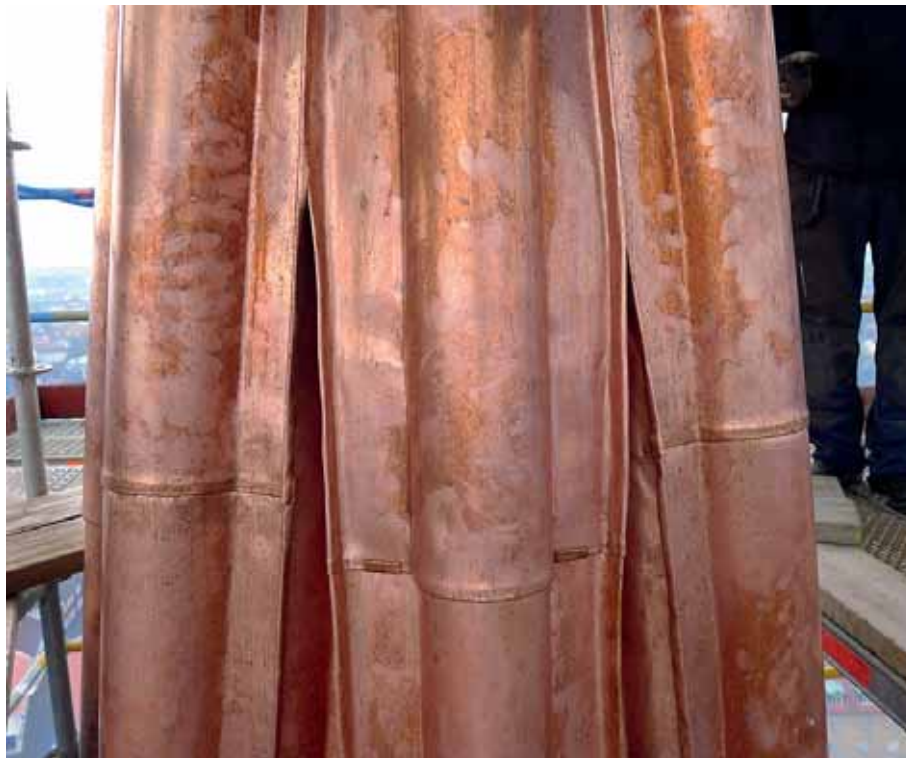
*Ovan och vänster: Översta partiet av tornet där alla nockar går ihop under krönets krage. Här norra tornet. Nov. 2012.*

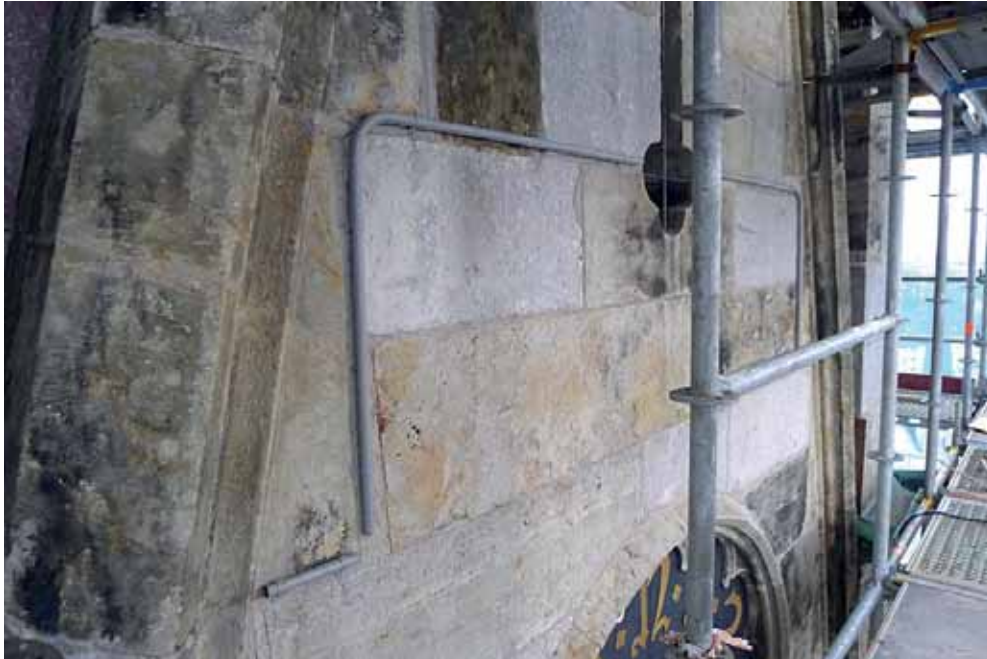
*Strömmen till den nya fasadbelysningen av tornspiorna drogs i plaströr på fasaden, monterades i fogarna och målades i sandstensens kulör. Okt. 2012.*

- I samband med plåtarbetena monterades fästen för ny fasadbelysning av tornspirorna på ett sätt som inte skulle komma att skada den nya plåttäckningen.

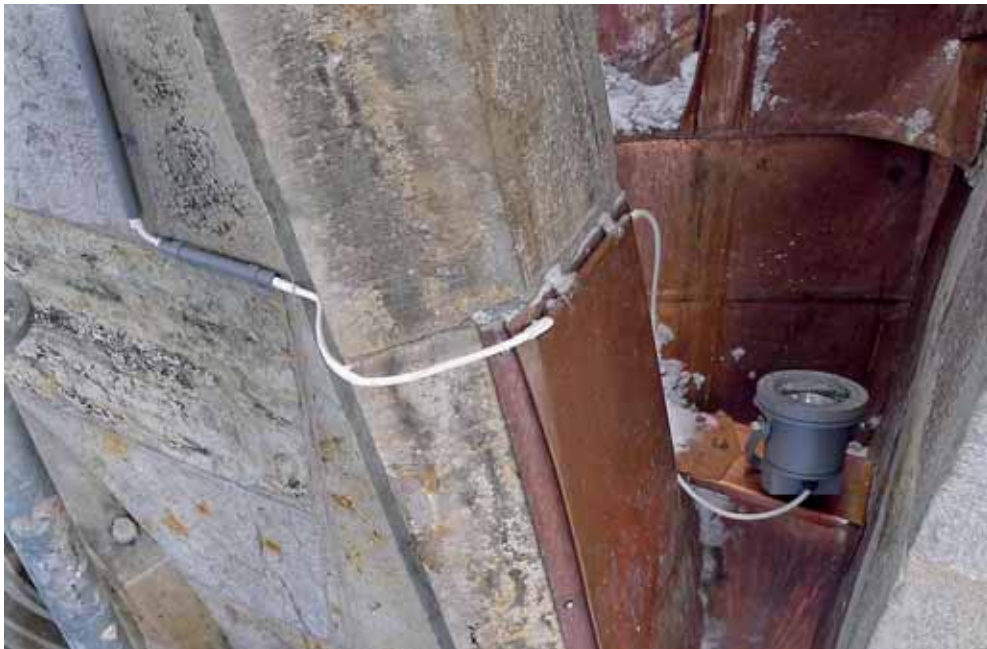
*Armaturerna monterades på särskilda bleck så att ingen åverkan gjordes på den nya takplåten. Dec. 2012.*
