# Villa Götha och Societetshuset i Hjo

## Renovering etapp 3, 2014-2015

Antikvarisk slutbesiktningsrapport

Byggnadshistorisk rapport 2015:5

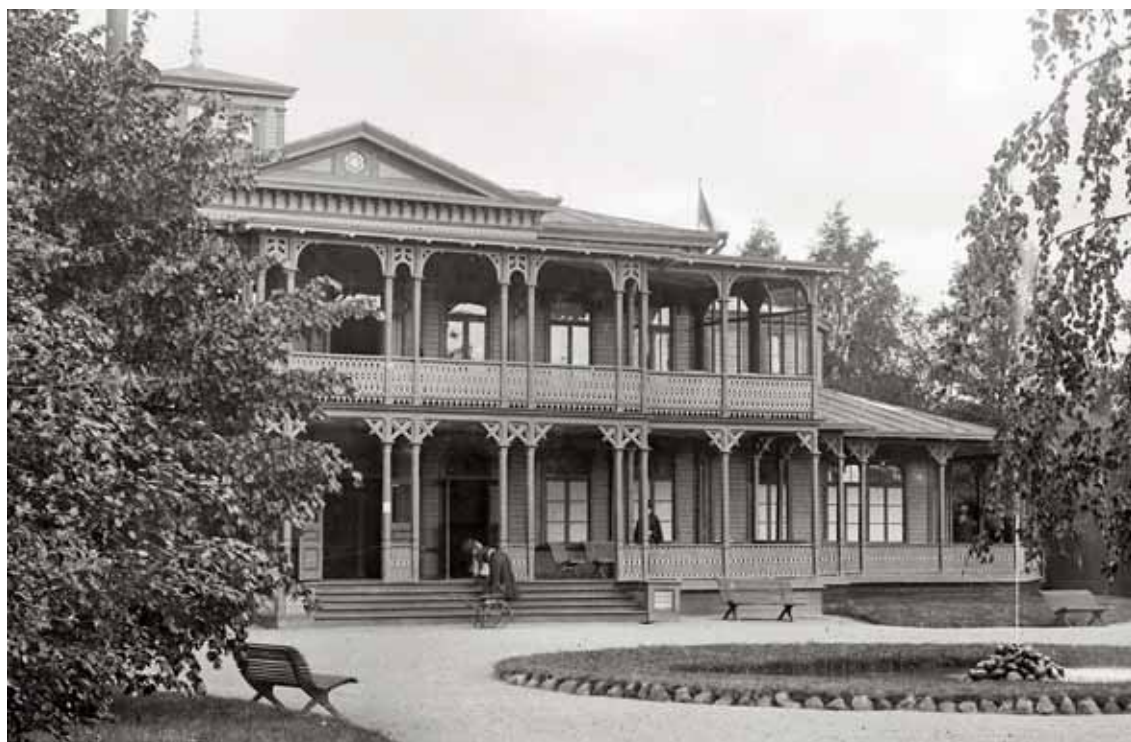
*Varmbadhuset eller Societetshuset i Stadsparken, Hjo, sedan de ursprungliga verandorna utvidgades på 1890-talet. Foto ca 1900 i VGM bildarkiv.*
