Varnhems klosterkyrka

Renovering 2010 - 2011

Varnhems klosterkyrka - renovering 2010 - 2011
Skara kn, Västergötland
Antikvarisk slutbesiktningsrapport
Thomas Carlquist
Byggnadshistorisk rapport 2015:7

Antikvarisk slutbesiktningsrapport.

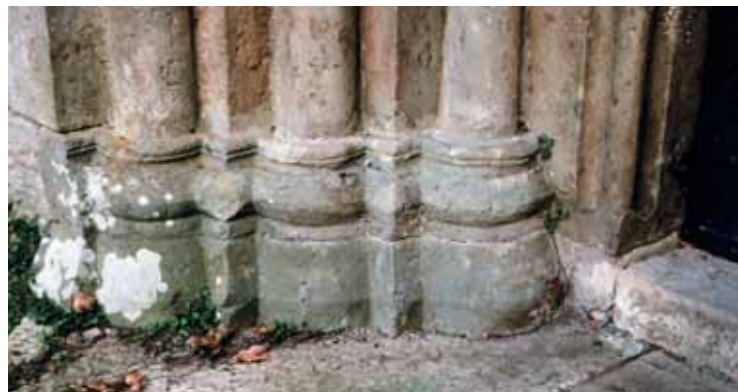
Norra kolonnetternas baser. Okt. 2010.

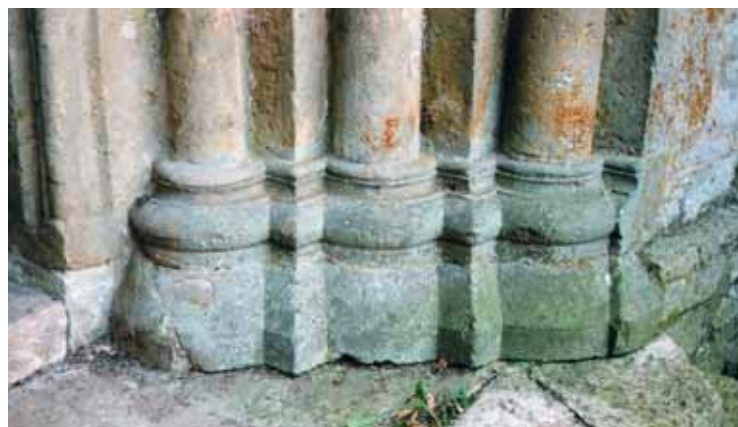
Södra kolonnetternas baser. Okt. 2010.

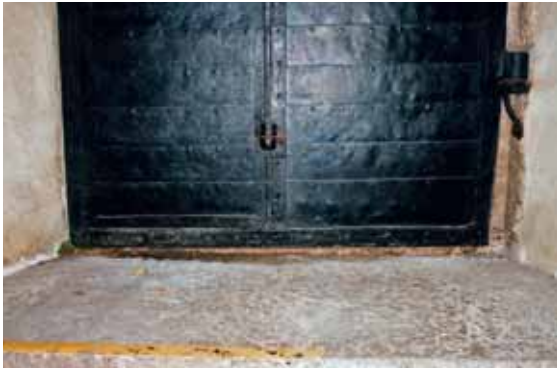
Höger: Vapenhusets golv låg ett trappsteg över förplatsen. Här behövdes endast tre steg, också tillkomna samtidigt med golvstenen på 1920-talet.

Nedan: Dörrbladen av järnplåtar är infattade i en ram av vinkeljärn som bildar anslag. Okt. 2010.

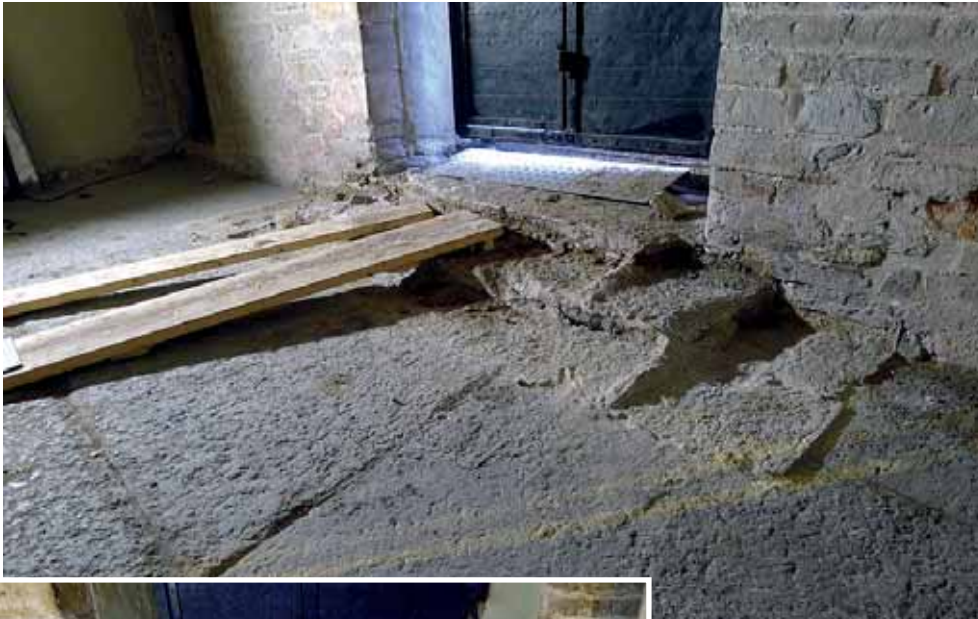
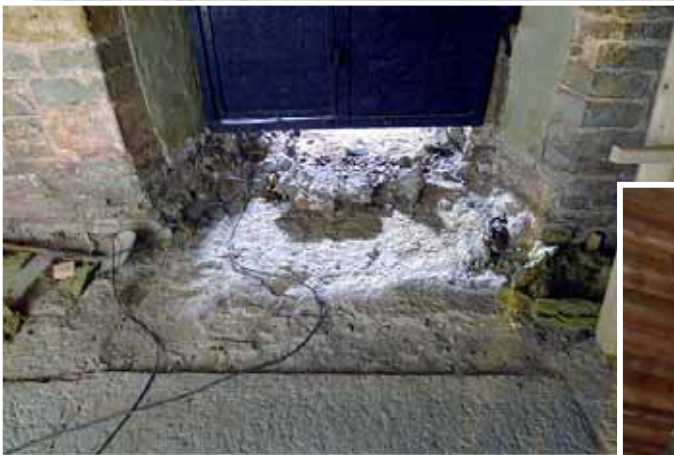
Ovan: Vapenhusets golv sedan trappstegen tagits bort, och sedan tröskeln lyfts av. Dec. 2010.

Höger: Ett nytt vindfång av ek med automatiska dörrar installerades i vapenhuset, och utgör hädanefter vapenhusets och kyrkans klimatskydd. April 2011.

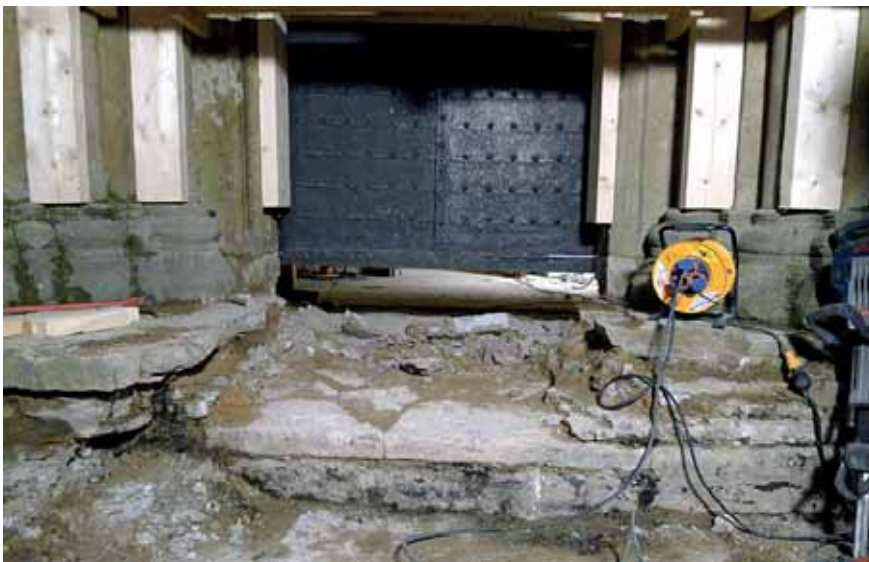
Tröskeln bortlyft. Dec. 2010.

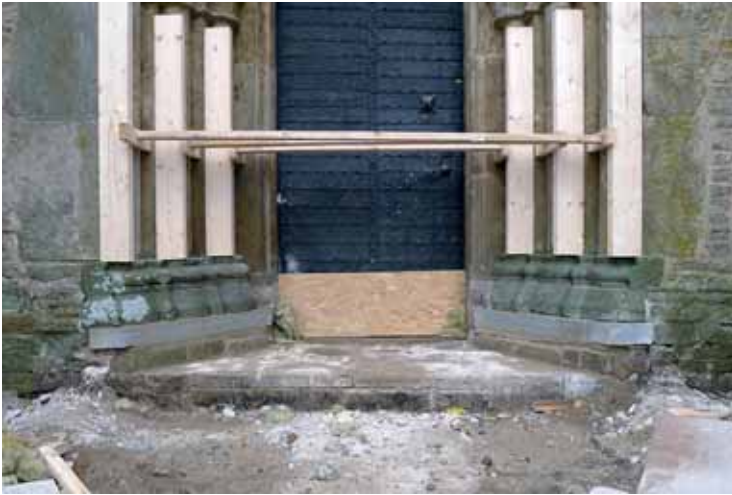
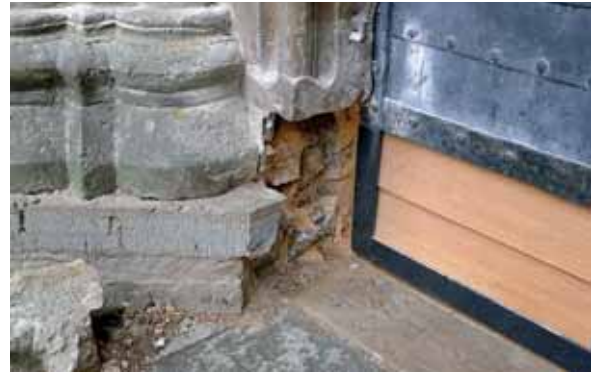
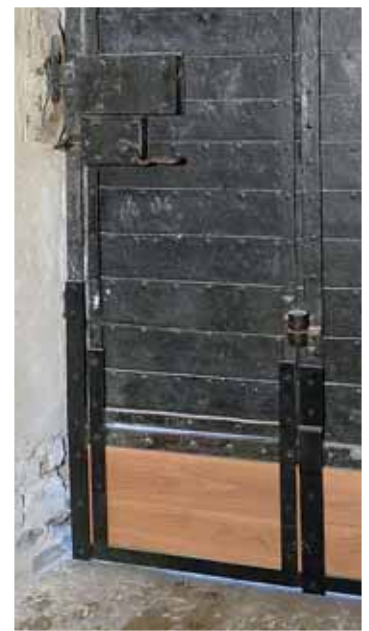
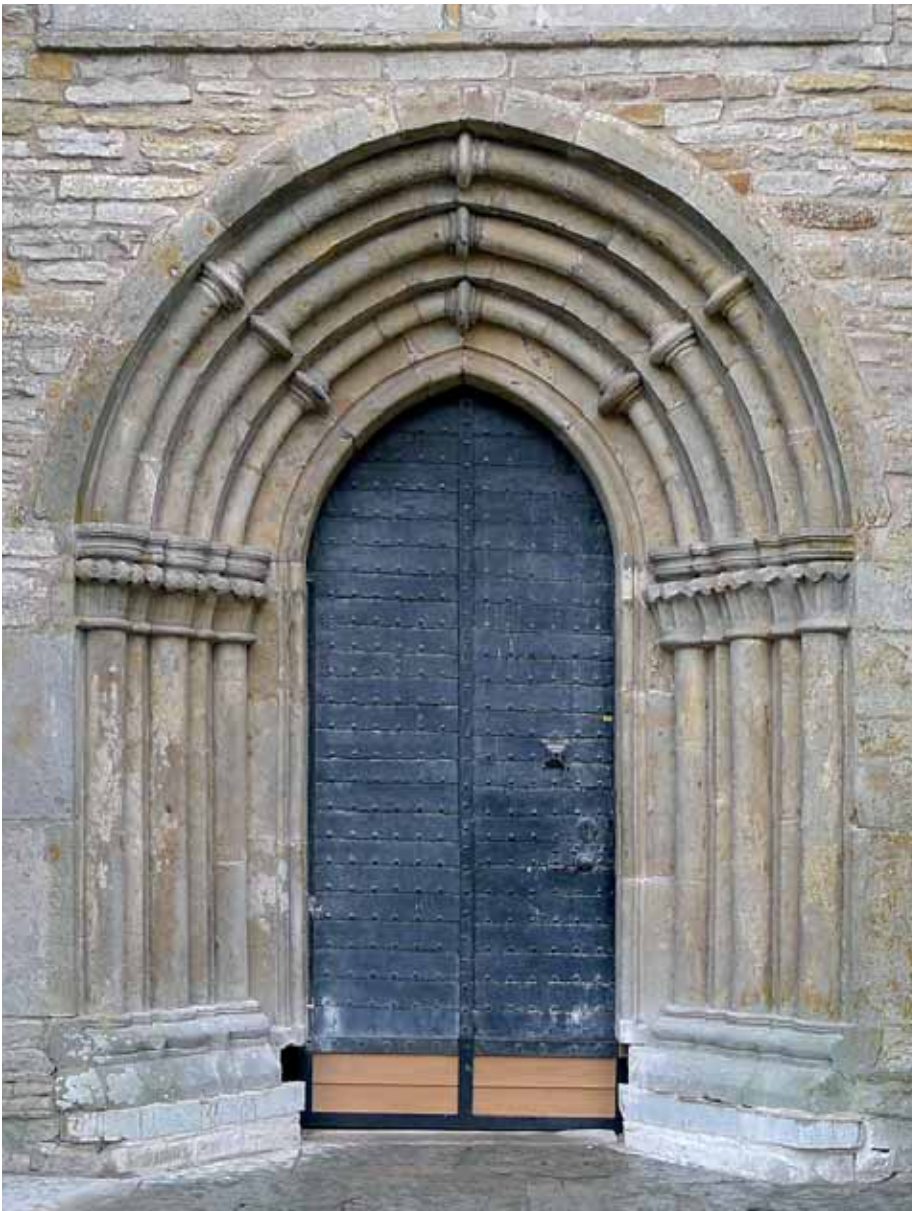
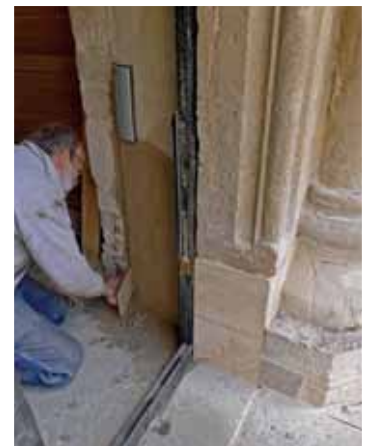
Järnportarna tillkom vid De la Gardies restaurering på 1600-talet. April 2011.

Överst: Nya fyllnadsstenar under kolonnetternas baser. Febr. 2011. Plats för kompletteringssten vid karmen. Ovan: Plåtdörrarna förlängdes nedåt med ekbräder som målades svarta. Även beslagen förlängdes nedåt. Ny sandsten i karmen. April 2011.

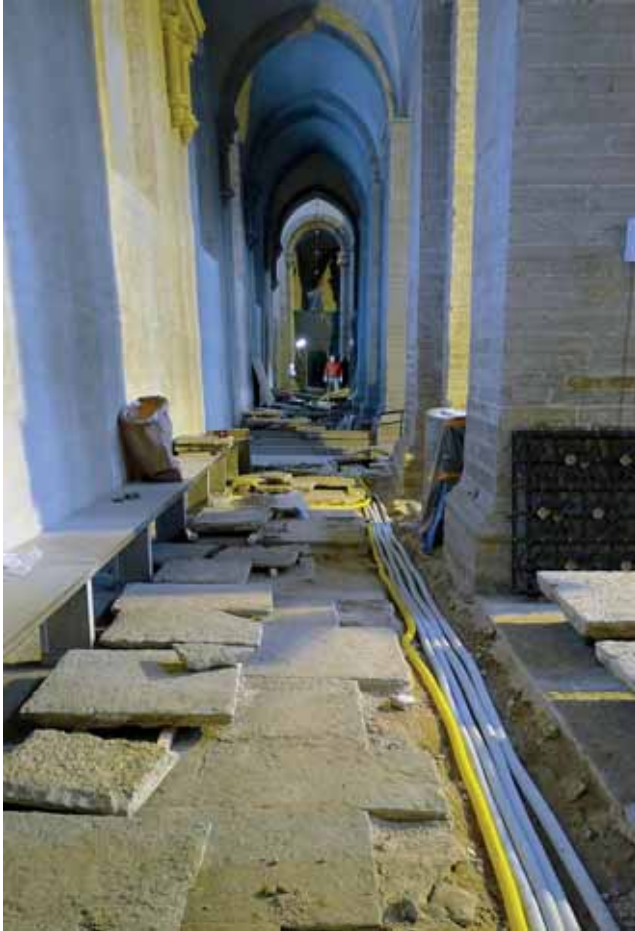
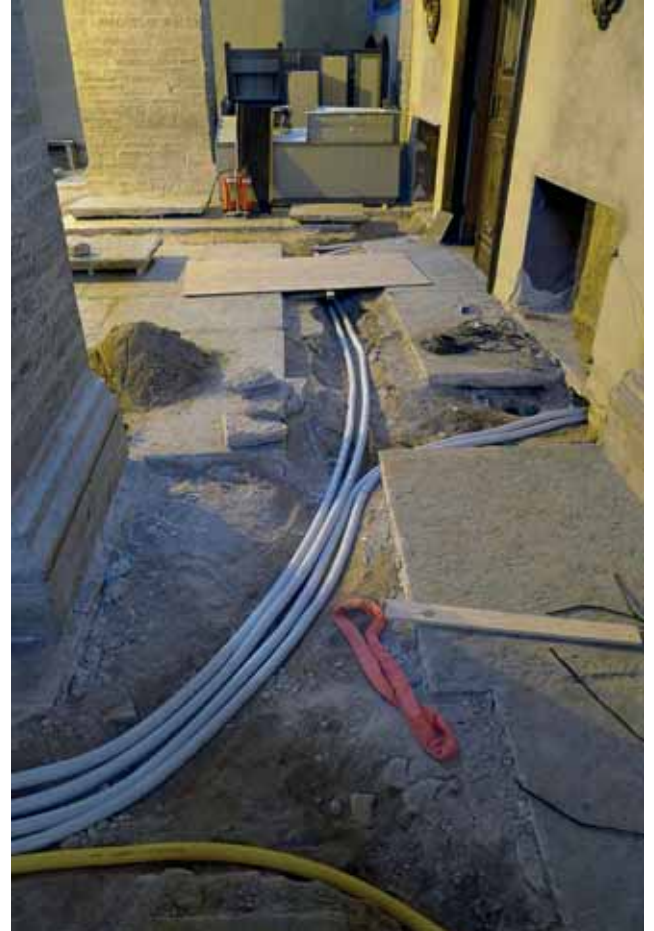
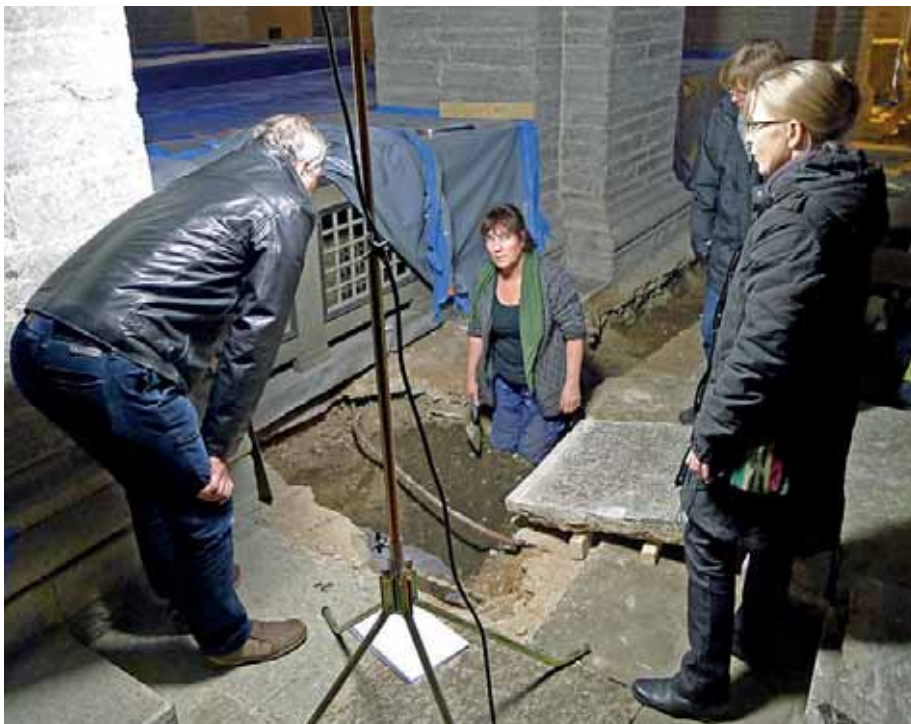
Vänster: I kyrkan gjordes en arkeologisk förundersökning i samband med att golven öppnades. Inget av större intresse påträffades emellertid, endast påförda lager av sten, grus och brun sand. Alla stengolv var nylagda på 1920-talet. Nov. 2010.

Ovan: Ledningsdragning för nytt värmesystem i golvet i norra sidoskeppet (vänster) samt närmast vapenhuset (höger) Nov..2010.

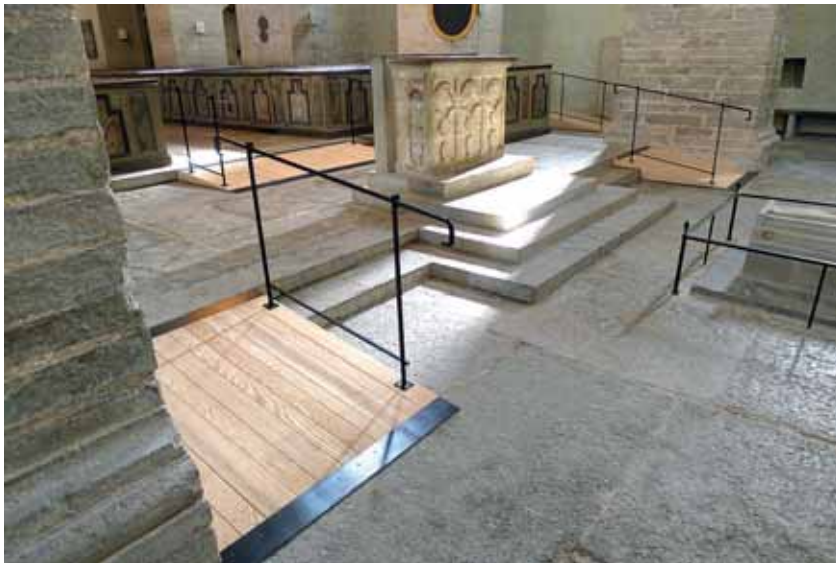
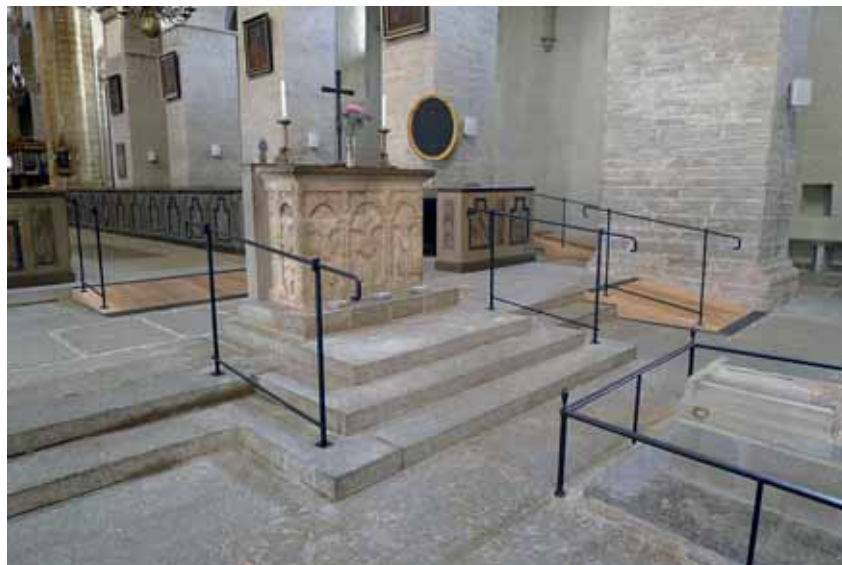
I kyrkan finns flera golvnivåer som har orsakat besvär genom åren. Nu tillverkades nya diskreta ramper av ek med smidesräcken.

Senare tillkom räcket intill lekbrödraaltaret mitt i kyrkan, ett ställe där många har snubblat. Mars 2011 resp. nov. 2012.
