Töreboda järnvägsstation - restaurering 1996-97

Antikvarisk slutbesiktningsrapport

Byggnadshistorisk rapport 2016:10

Västergötlands
museum

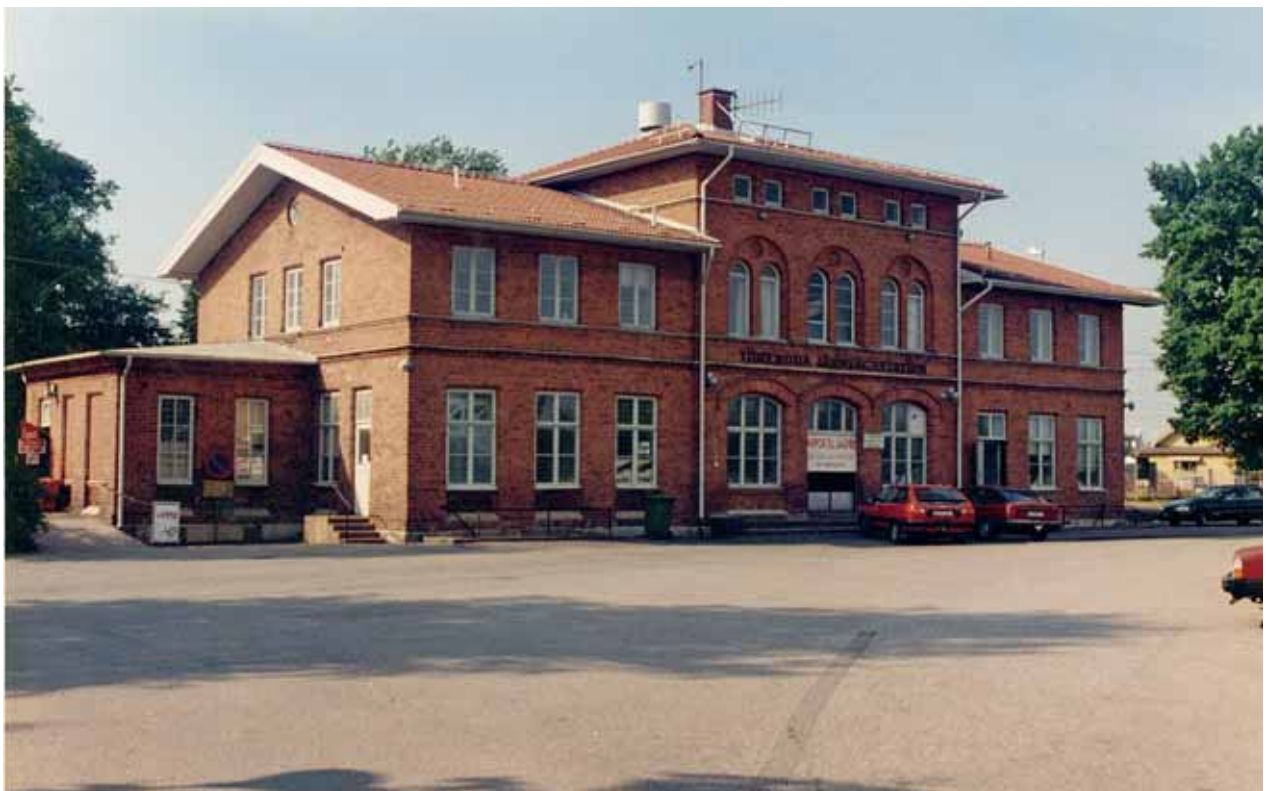
Töreboda järnvägsstation alldeles innan restaureringsarbetena började. Planen mellan byggnaden och kanalen har alltid varit grusad. Aug. 1996.

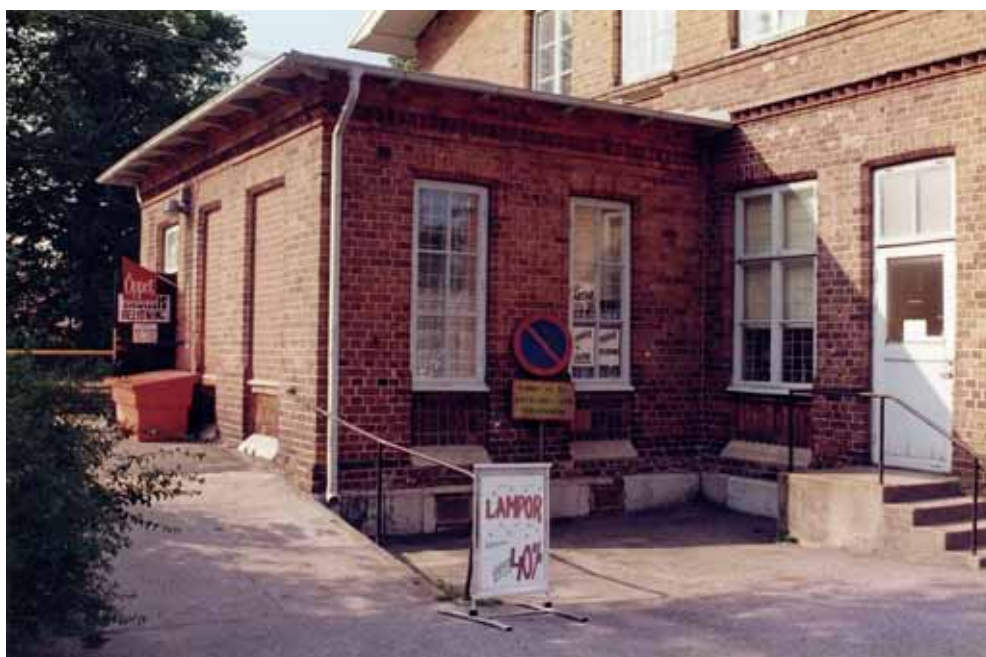
Endast de små utbyggnaderna på gavlarna hade undgått ändringar i takfoten. Aug. 1996.

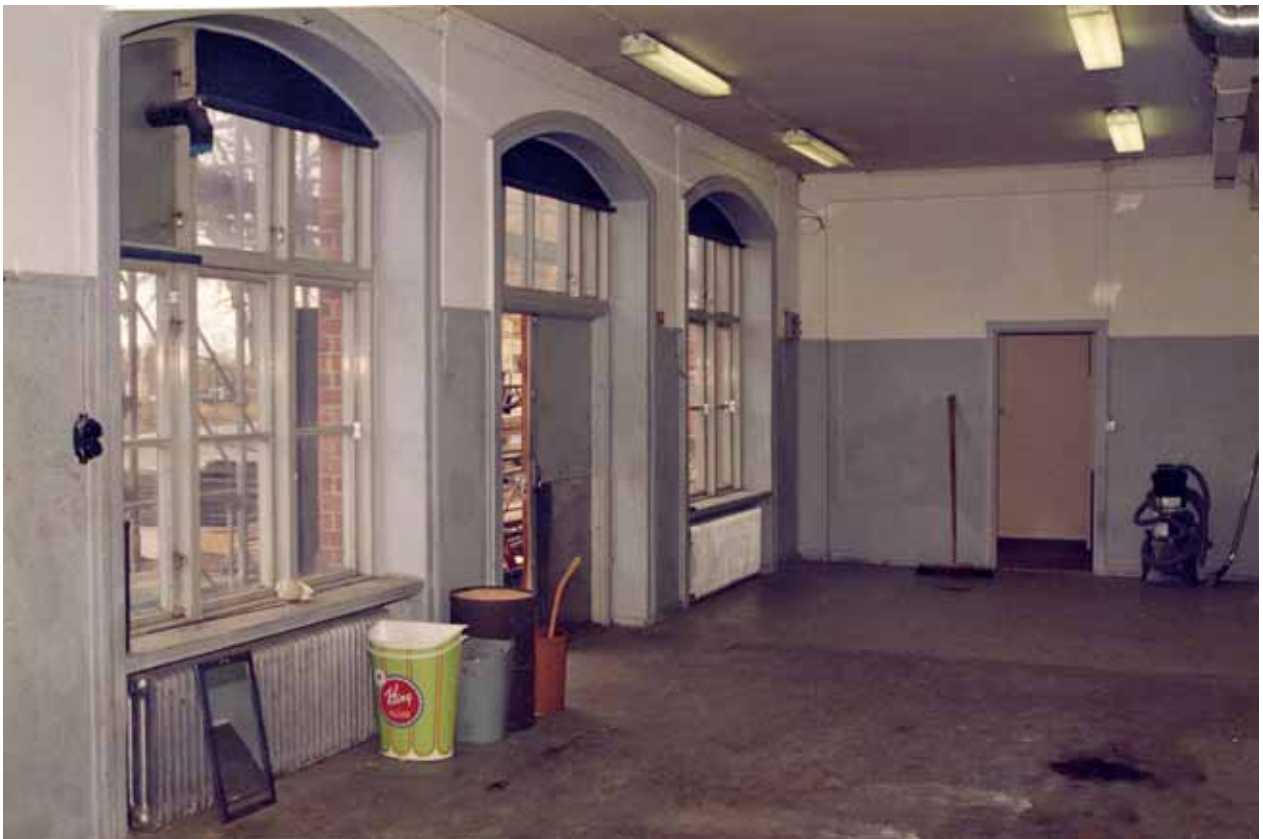
Lamplagret utrymt i det som en gång var vestibul till väntsalarna. Rummet sett mot söder. Utgång mot stationsplanen och kanalen t. vänster. Okt. 1996.

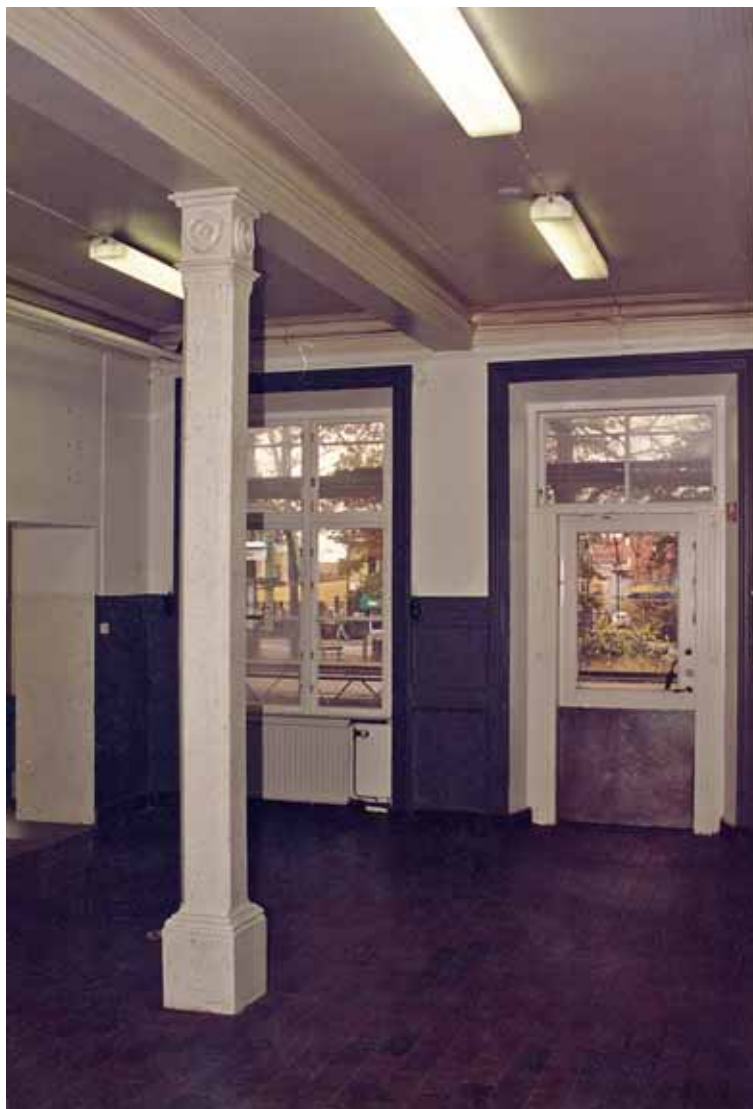
*Lampaffären hade varit inrymd i
fd 3 klass väntsal. Detta rum var
i stort sett intakt förutom golvet
och några mindre avbalkningar.
Okt. 1996.*

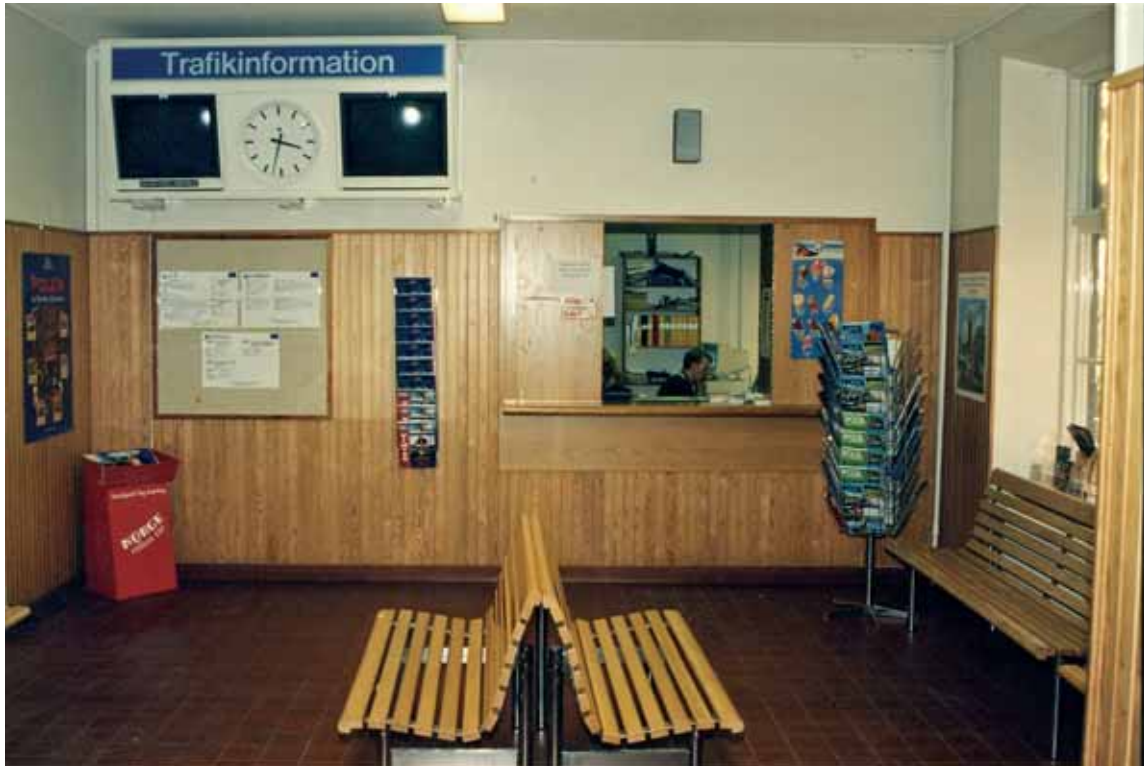
Väntsal och biljettexpedition i det som en gång var 1&2 klass väntsal. Rummet här sett mot söder. Ingen inredningsdetalj röjde rummets/husets ålder. Expeditionen användes långt in i ombyggnadsarbetena. Febr. 1997.

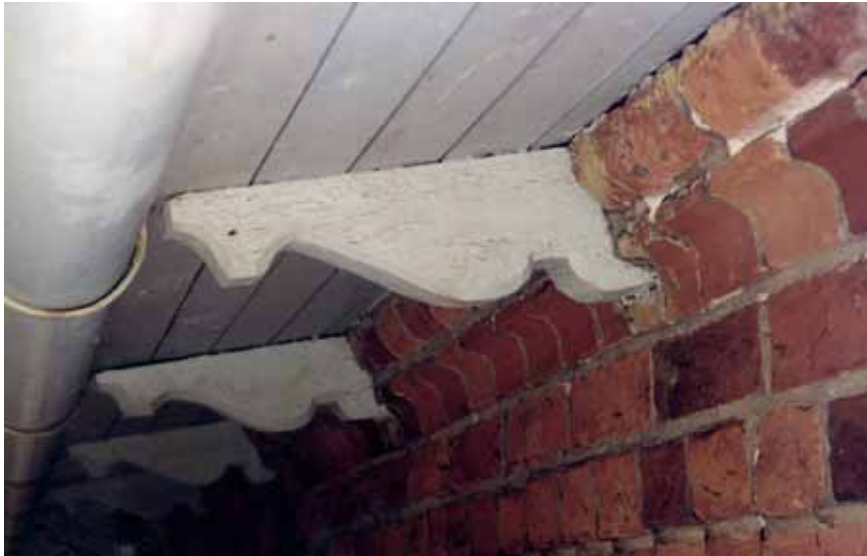
Sparrändarna på de mindre utbyggnaderna hade undgått åverkan och inklädnad. Nov. 1996.

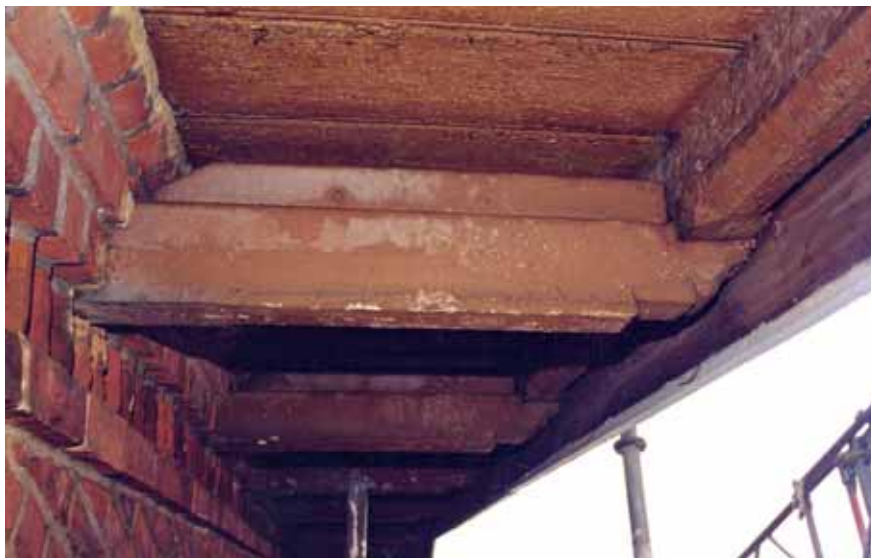
Likaså gavlarna på de lägre sidopartierna hade sparrändarna/tassar av en modell som inte behövde skadas vid inklädnaden av takfoten. Nov. 1996.

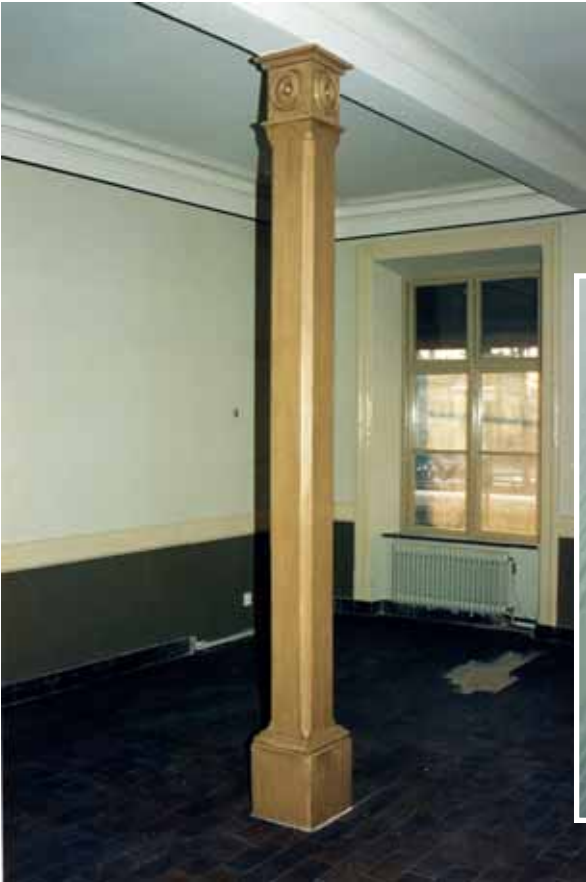
Fd 3 kl. väntsal. Pelarnas understa färgskikt hade varit en ekliknande lasyr, vilken tillsammans med övriga kulörer i rummet målades upp på nytt. Feb. -97.

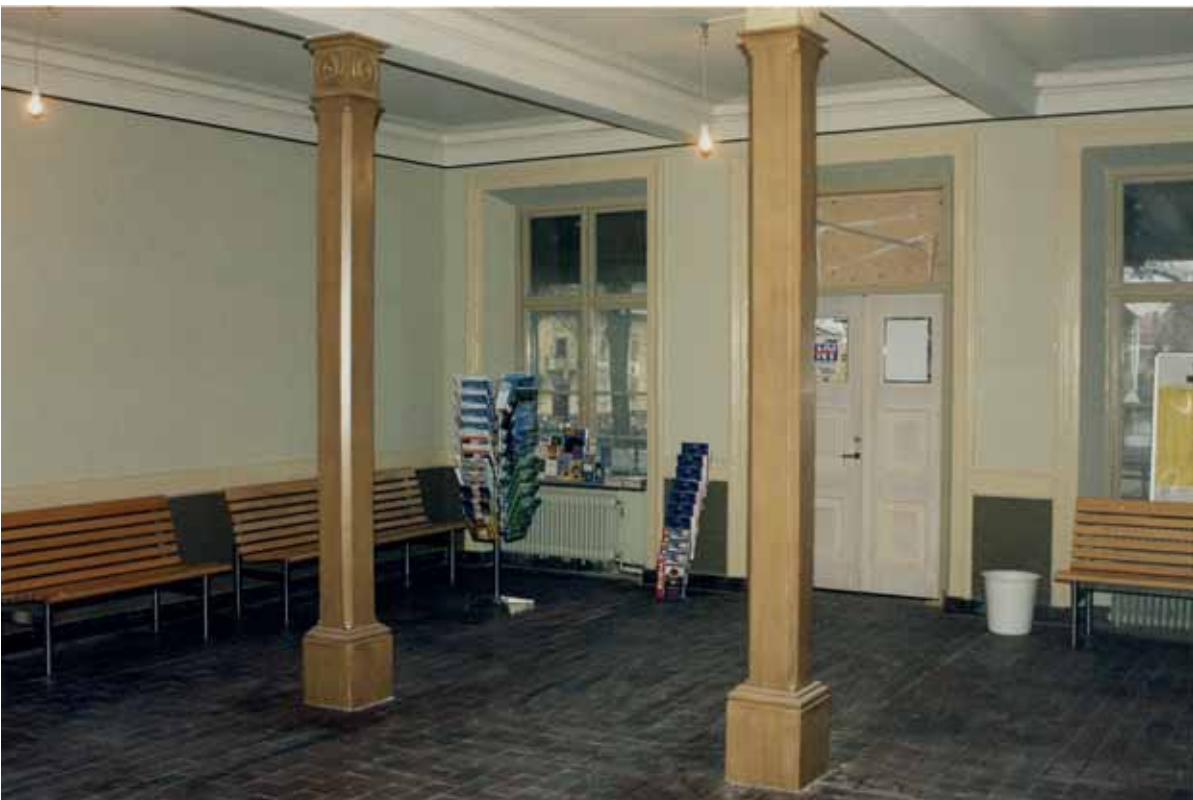
3 kl. väntsal återfick sin ursprungliga volym. Fönstren vetter mot perrongen. Klinkergolvet var helt och fick ligga kvar. Här inrymdes efter renoveringen ett café, som dock inte blev särskilt långlivat. Feb -97.

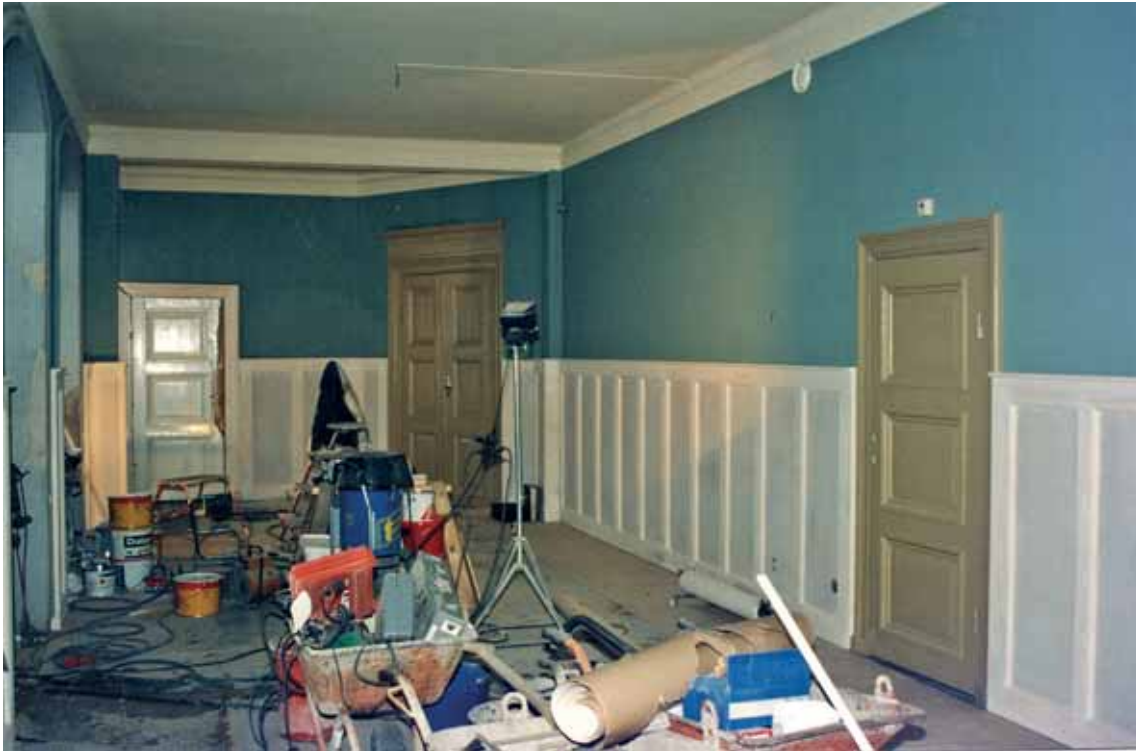
- Utseendet på den nytillverkade panelen i vestibulen/väntsalen är osäker från antikvarisk synpunkt, – bevarade rester av äldre panel i t. ex. Skövde stationshus är betydligt högre och rikare profilerad. De stora glaspartierna mot kanalen har berörts. Färgsättningen i lokalen återgår på framskrapade prov på rummets ursprungliga färgsättning. Väggarnas kulör ger intryck av att vara blå eller turkos, men pigmentet är kromoxidgrönt, raä 7C-GN83. Panelernas och dörrarnas ådring och färgkaraktär återfanns på det enda bevarade dörrparet, mot 3:e klass väntsal. Golvet har nylagts med grå kalksten med röda accenter – ursprungligen hade detta rum sannolikt ett enfärgat grått kalkstengolv. Det hela ser emellertid bra ut.

Blivande väntsal i fd vestibulen börjar ta form. I fonden den enda bevarade gamla pardörren, till fd 3 kl. väntsal. Panelen på väggen är utformad fritt efter t ex Skövde järnvägsstation. Feb. -97

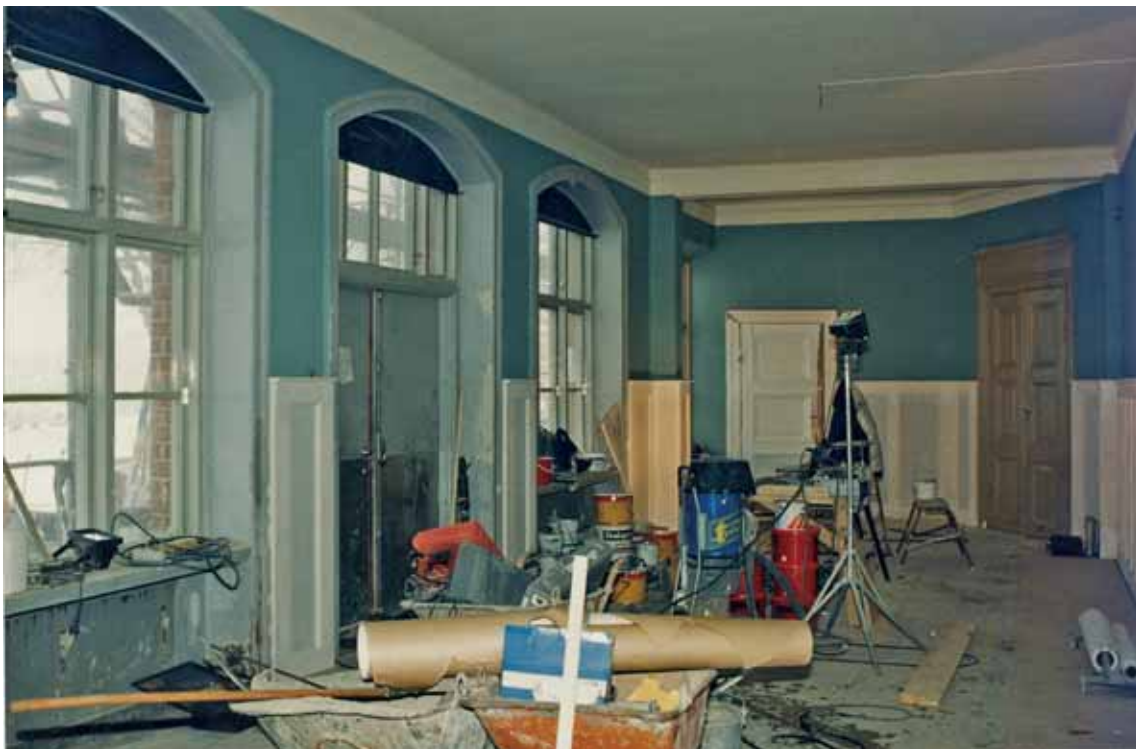
Ännu i febr satt dörrar och fönster från 1930-talet kvar mot stationsplanen/kanalen. Feb. -97.

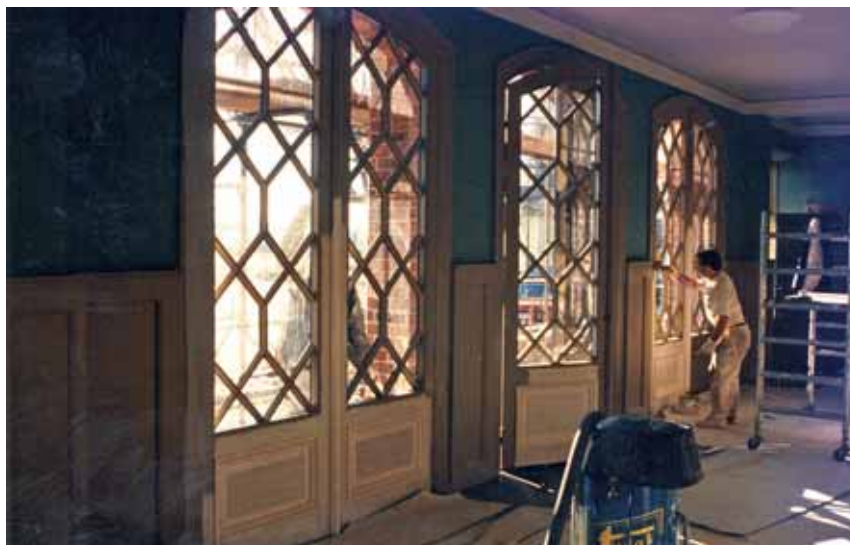
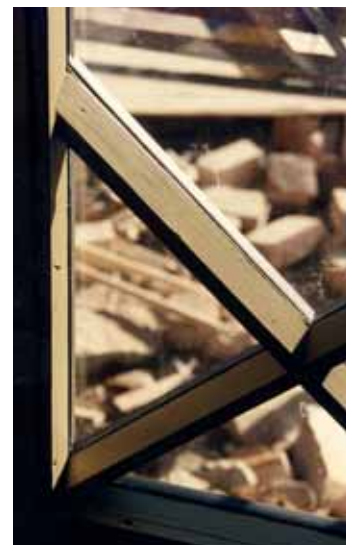
Höger: Endast det mellersta partiet är öppningsbart. Skadan i tegelmurningen täcktes senare av ett dörrfoder. Mars -97.

I mars levererades de nya partierna. Osäkerhet rådde om hur de gamla hade sett ut på insidan, men de försågs med "fyllningar" som motsvarade innerdörrarnas profiler. Enkelglas i partierna, som det en gång hade varit.

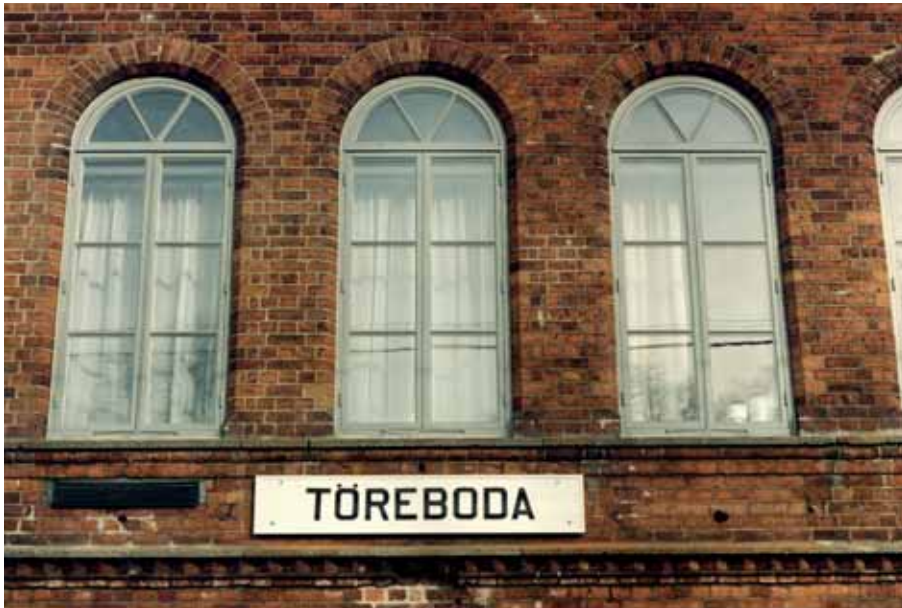
De fem mellersta fönstren i övre våningen mot spåren nyttillverkades med ursprunglig form och indelning. Jfr s 17. Maj -97.

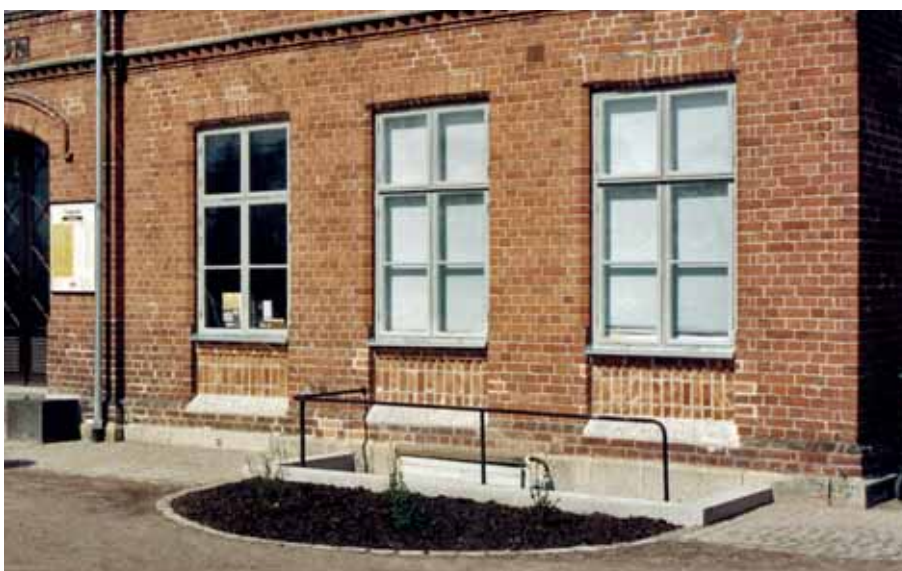
Alla sådana bröstningar återställdes med tegel i rullskift och ett understycke av kalksten. Samma parti som ovan. Maj -97.

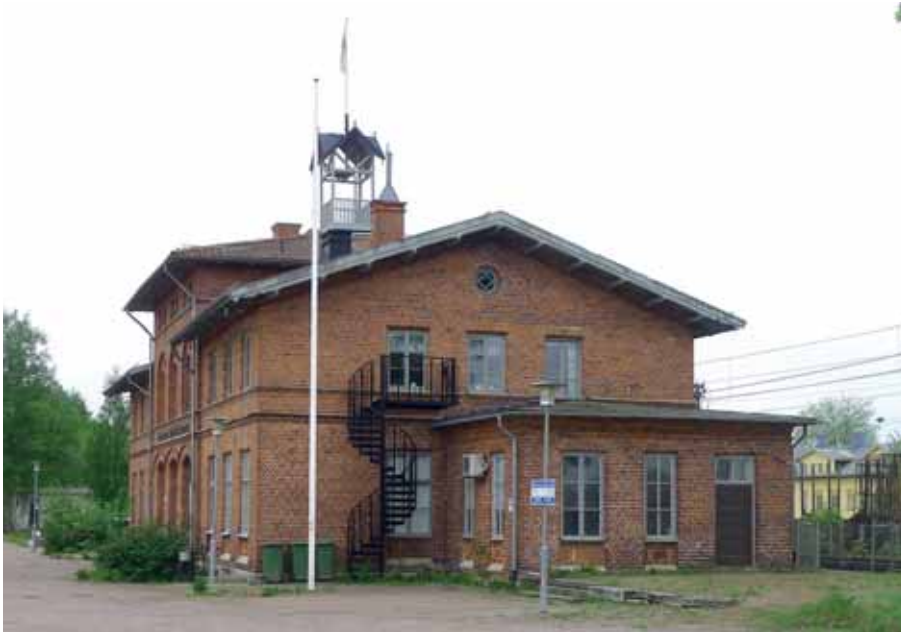
2008 monterades en utrymningstrappa på norra gaveln. Maj 2013.

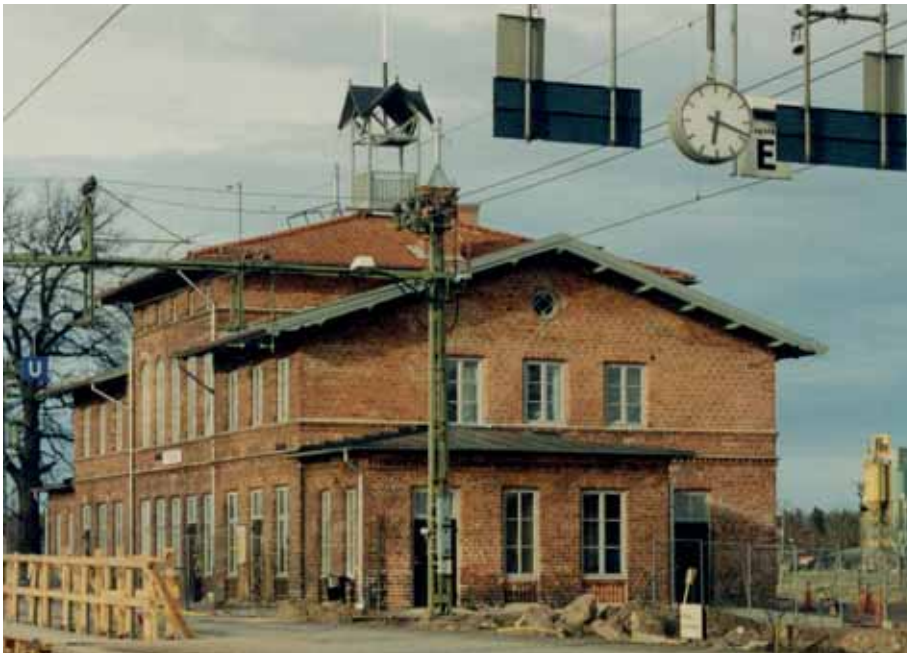
Även i den lilla södra utbyggnaden återställdes fönstersättningen. Jfr s. 16. Maj -97.

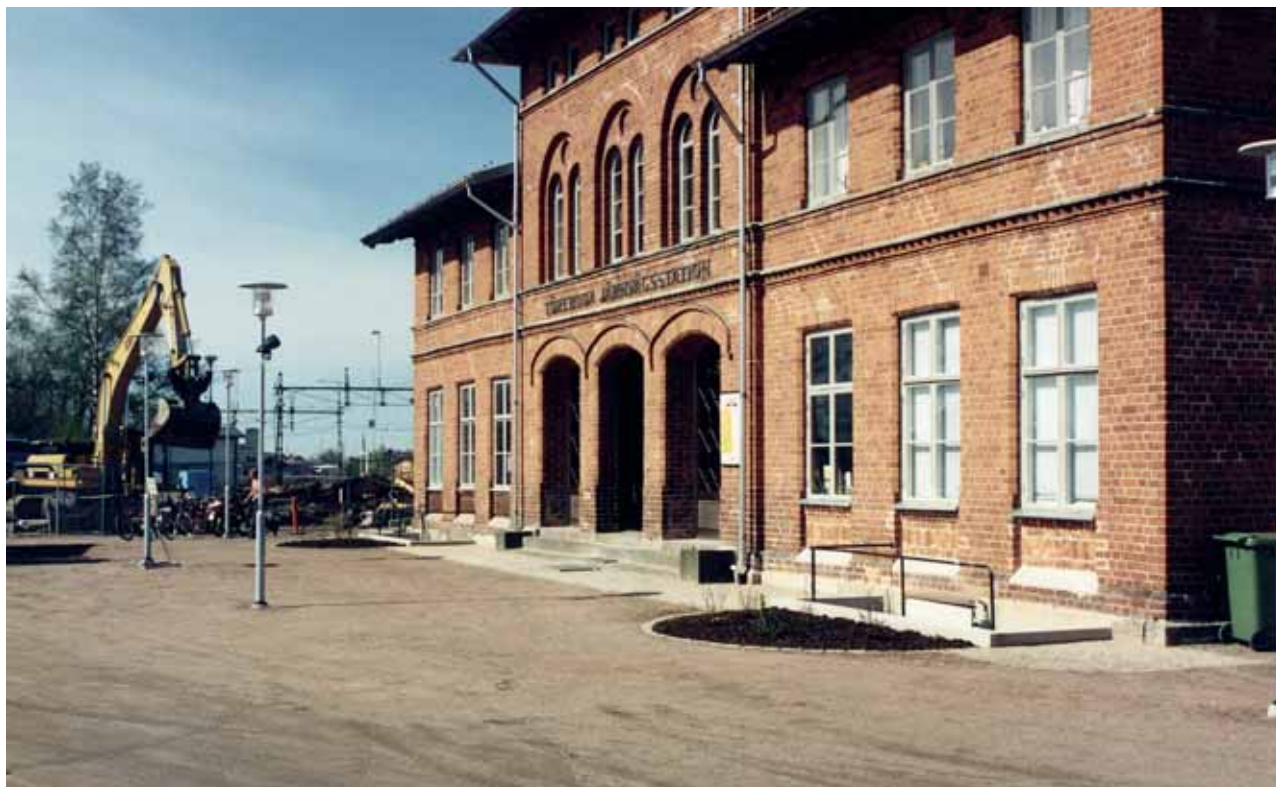
Det huvudsakliga renoveringsarbetet är avslutat och arbete pågår med marken. Framför stationshuset anlades två små planteringar som var tänkta att erinra om de som fanns här åtminstone från 1880-talet till andra världskriget. Maj -97.

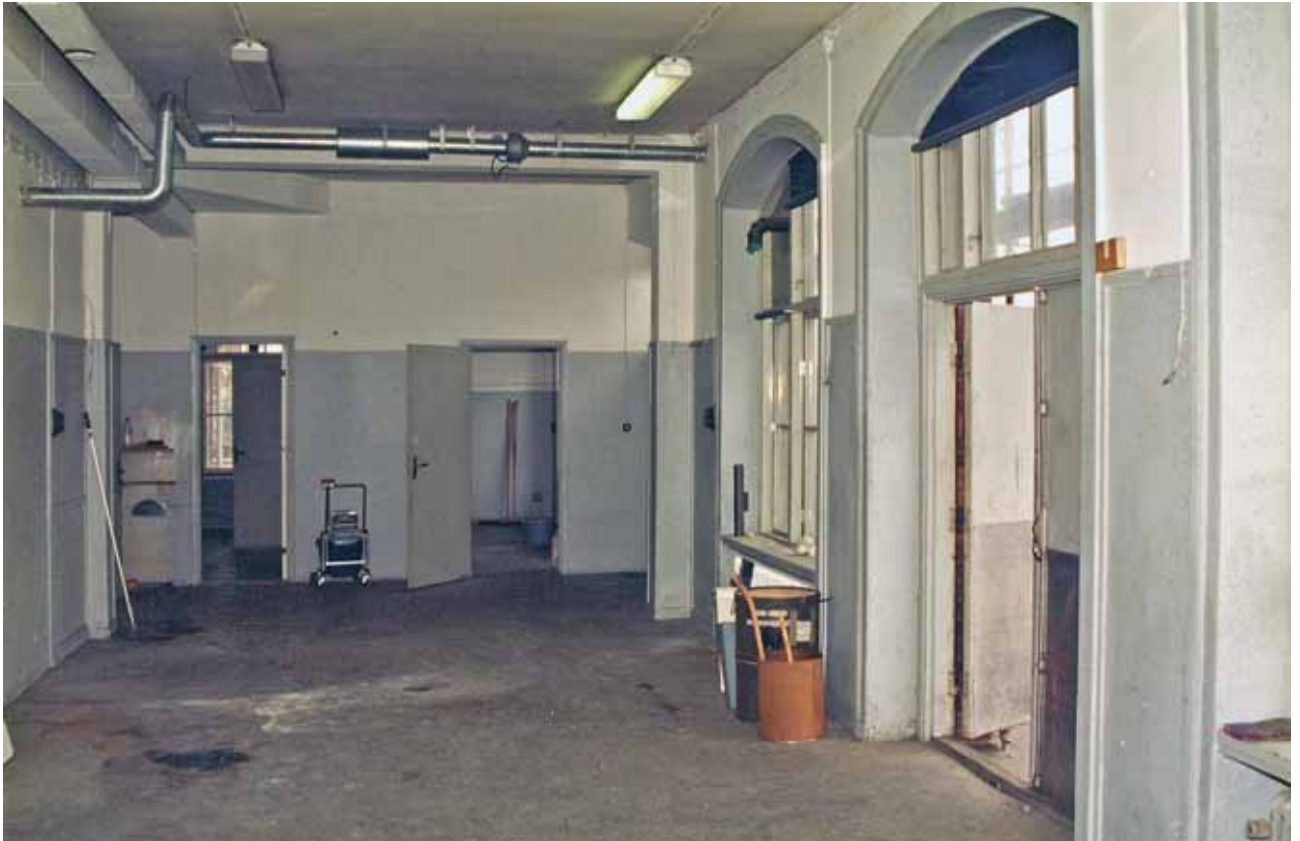
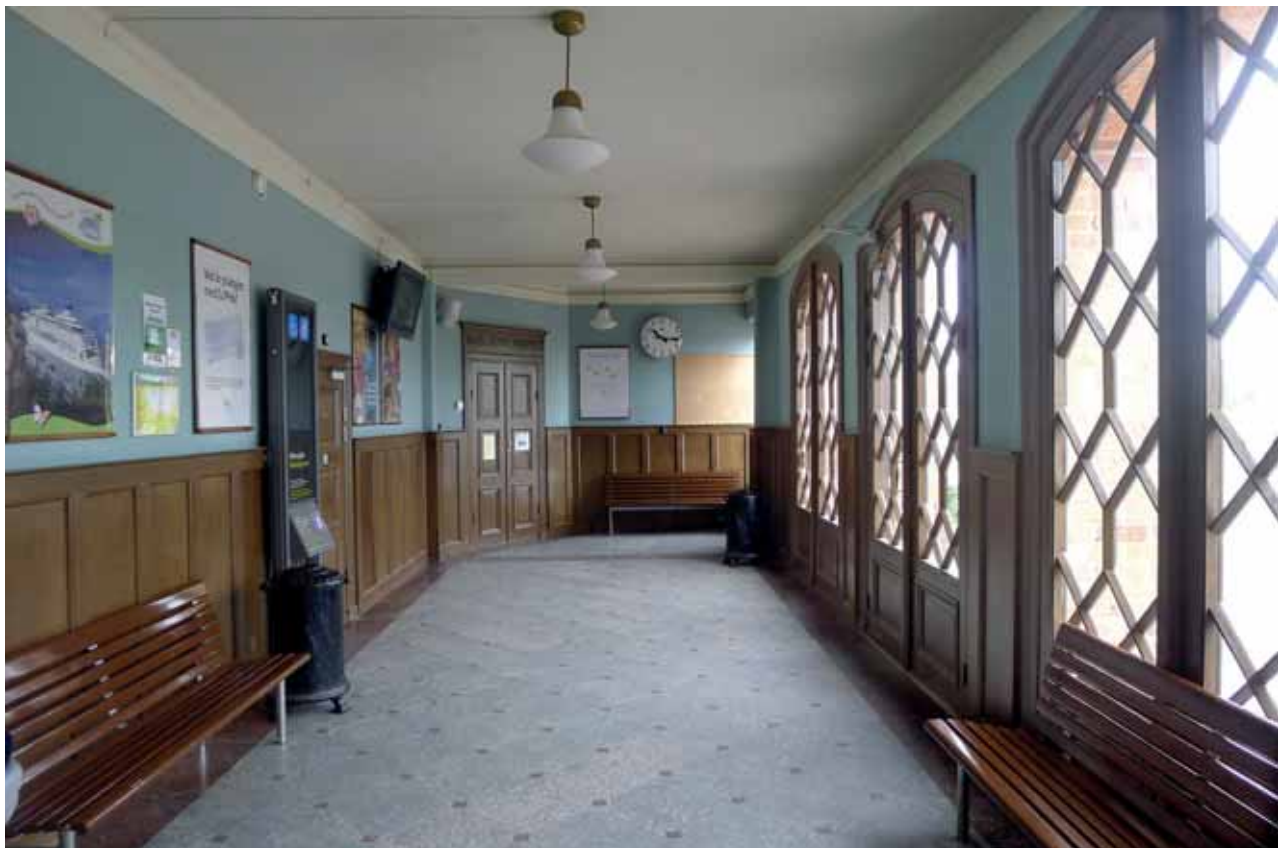
*Den mest påtagliga effekten av restaureringsarbetena var det fd lamplagret som blev ny väntsal.
Båda bilderna tagna mot norr. Okt. 1996 och maj 2013. Klockan på väggen kommer naturligtvis från Westerstrands Urfabrik i Töreboda.*

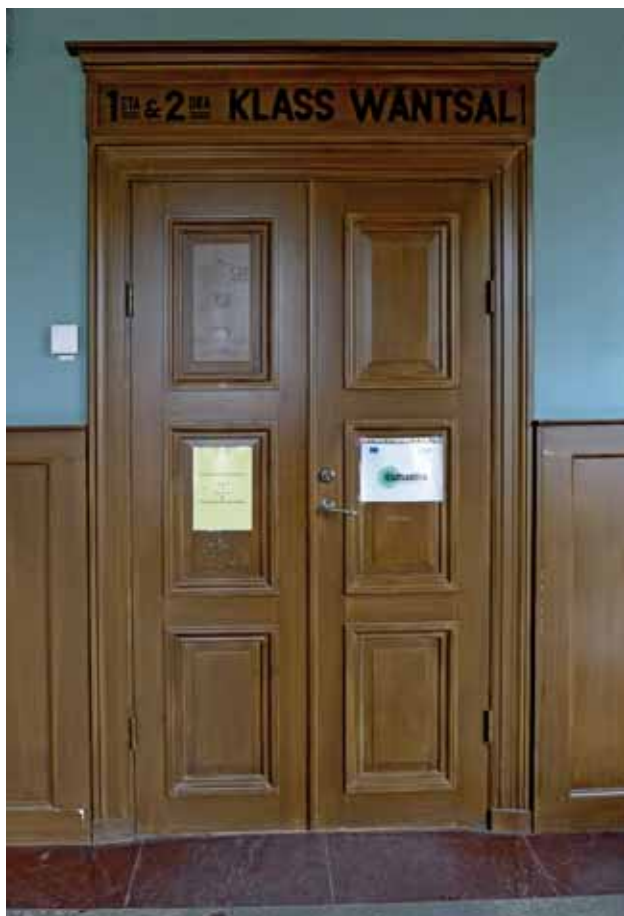
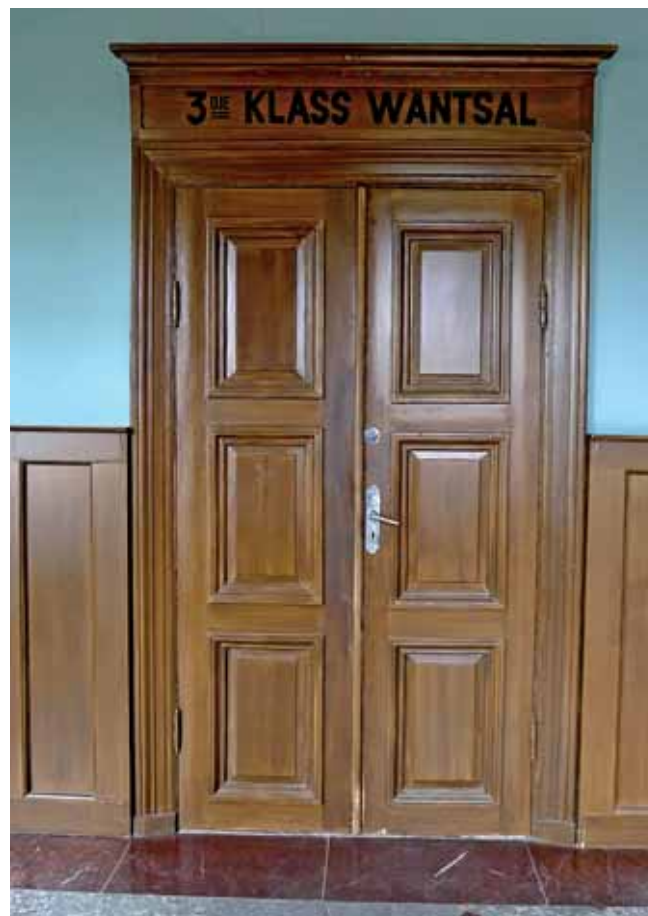
Dörrparet t. höger är ursprungligt, t. vänster nyttillverkat, liksom det mesta av väntsalsens inredning. Taklamporna kallades Apotekslampan och tillverkades av Zero i Nybro. Påminner något om Folke Zettervalls och Peter Behrens armaturer i Stockholms Central. Maj 2013, liksom bilden på motstående sida.
