# Almnäs, huvudbyggnaden

## Renovering av tak & fönster 2015

Antikvarisk slutbesiktningsrapport

Byggnadshistorisk rapport 2016:3

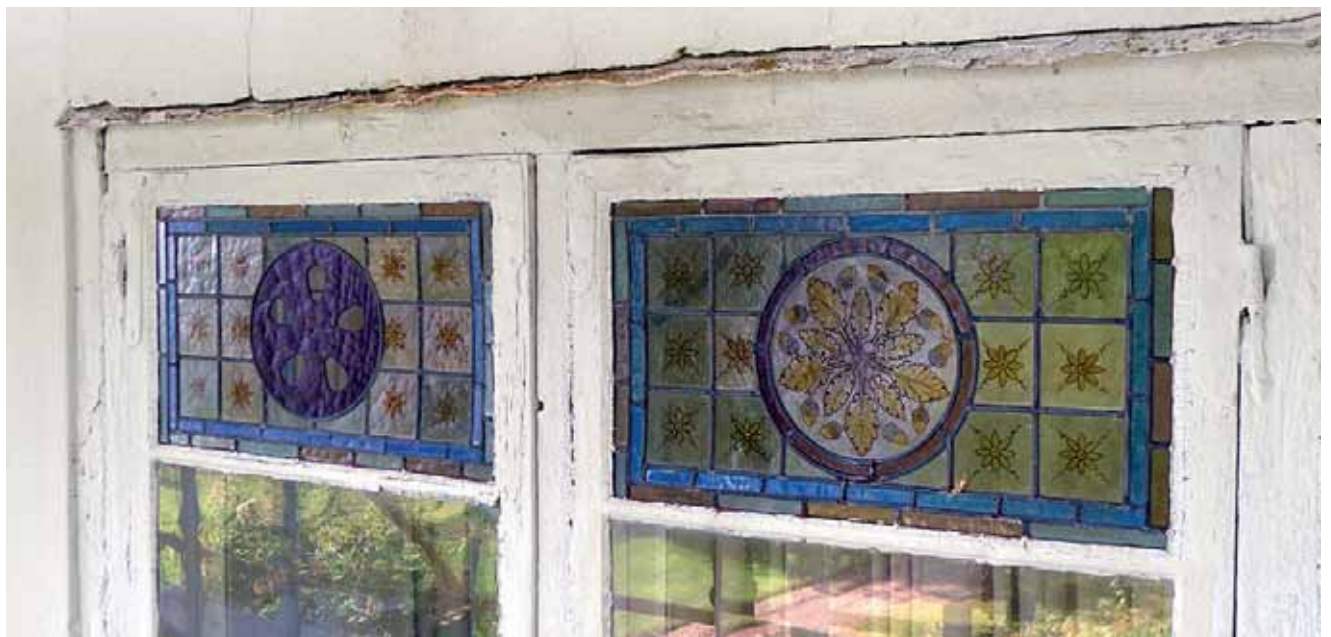
*Fönstren i översta våningen är korspostfönster spröjsade i mindre rutor, med beslag av både 1700- och 1800-talstyper. Nedan: Två lufter i huvudvåningen 1 tr hade blyinfattade fönster från slutet av 1800-talet. Alla bilder före renovering. 17 resp. 21 aug. 2015.*

- På själva byggnaden skrapades karmarna ner till fast underlag, över- och underbleck av järn (– vissa är blyplåt) rostskyddsbehandlade och målades lika bågarna med vit linoljefärg. I två fönster på östra fasaden vån. 1 tr har fyra blyinfattade ytterbågar med glasmålningar ersatts med ordinärt vitt blåst glas. (Blyinfattningarna avses framgent renoveras och bågarna placeras i ett angränsande rum som innerbågar.)

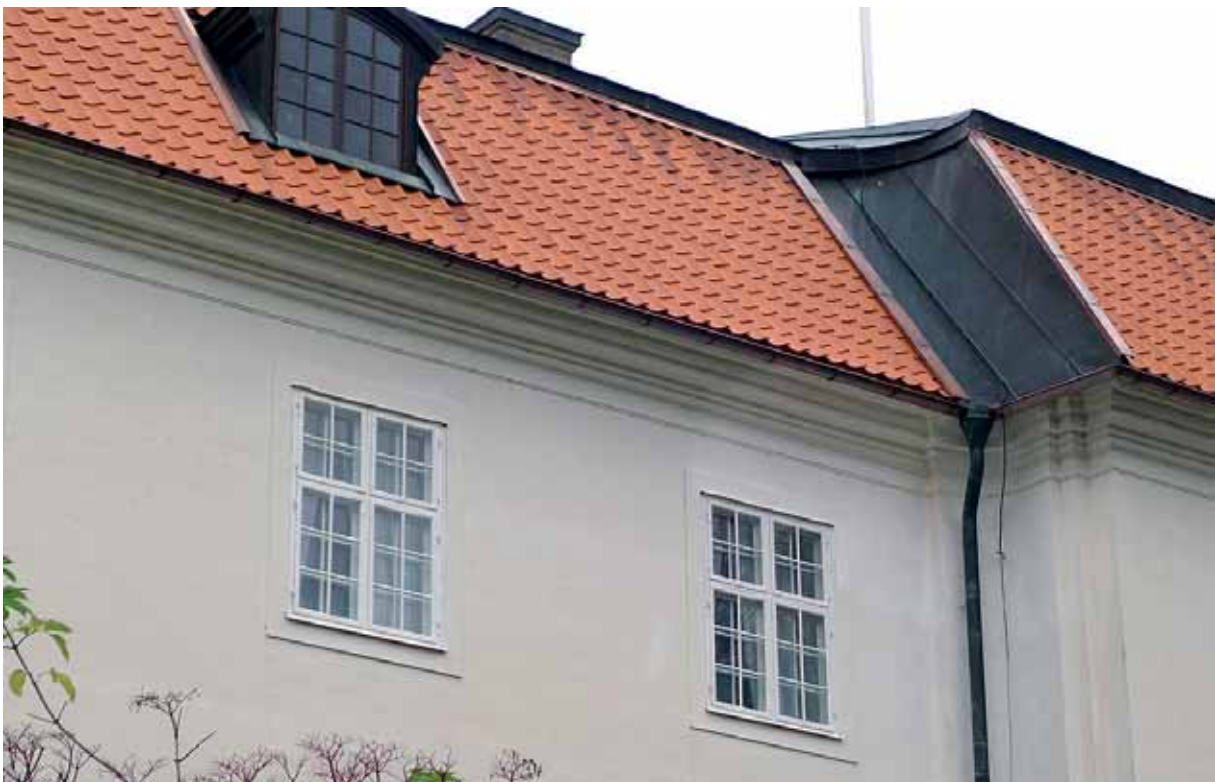
*Almnäs huvudbyggnad efter tak- och fönsterarbetenas avslutande. Sjösidan med detalj av det restaurerade partiet av takfoten. 4. nov. 2015.*
