Logen Vulcan - renovering av fönster 2015
Kv. Tallen 5
Tidaholms stad & kommun
Västergötland
Antikvarisk slutbesiktningsrapport
Thomas Carlquist
Byggnadshistorisk rapport 2016:7

Renovering av fönster på
byggnadsminnet

Logen Vulcan,

Antikvarisk slutbesiktningsrapport.

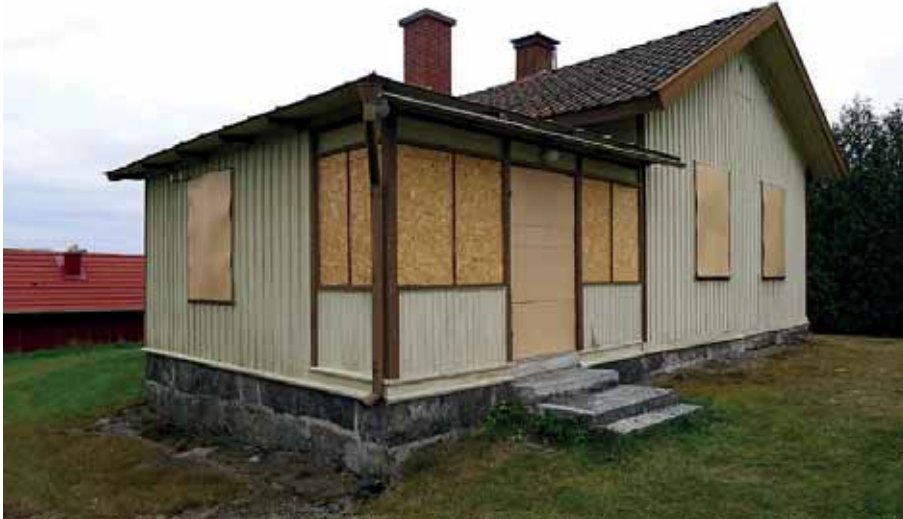
Samtliga fönster och verandadörrarna togs in på verkstad. Alla öppningar täcktes med skivor. Okt. 2015.

och transporterade till verkstad i Ekedalen. Samtliga fönsterlufter täcktes under arbetstiden med skivor.

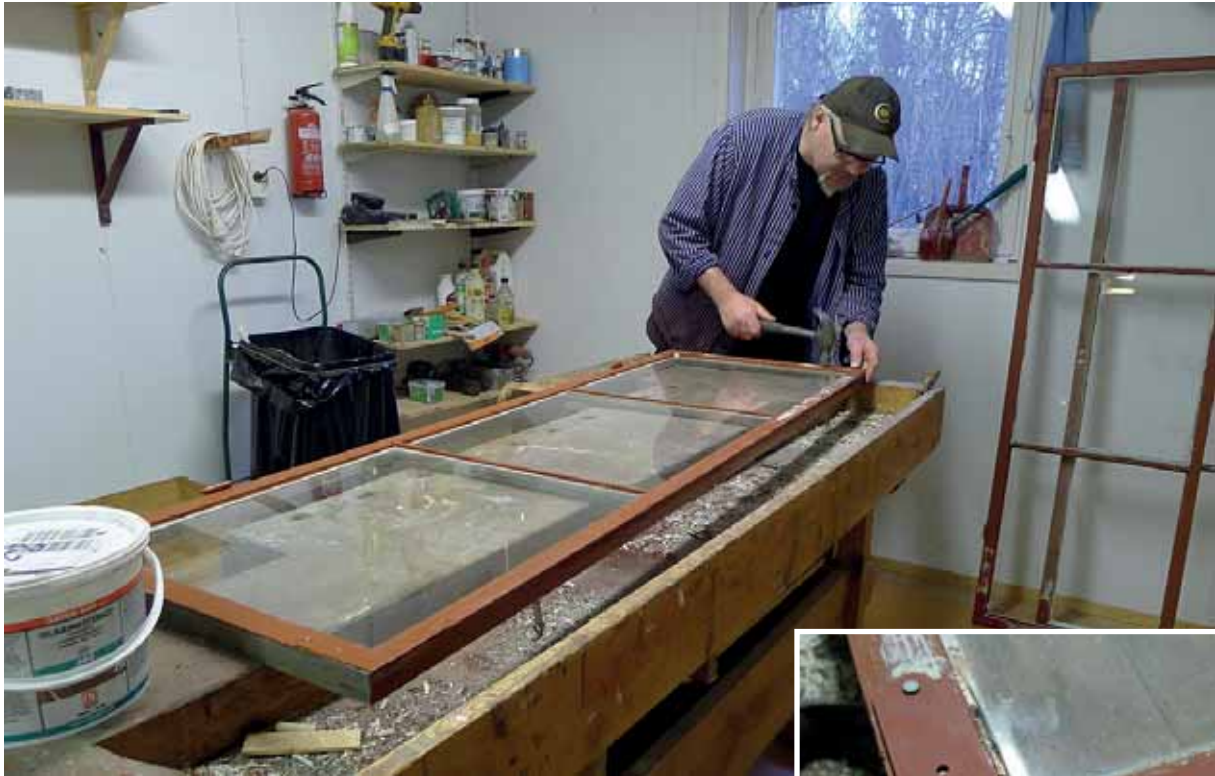
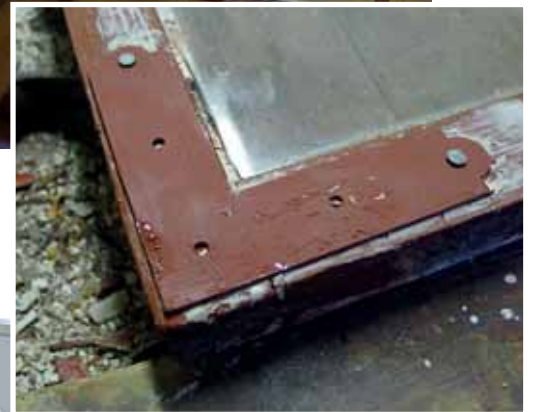
Ovan: Per Wahlström monterar ett hörnbeslag på en grundmålad båge. Höger: Särskilda spikar användes. Nov. 2015.

- Alla hörnbeslag av tidig 1900-talstyp fylldes med fönsterkitt för att förhindra framtida rostskador till följd av kondens.
- Alla hörnbeslag rostskyddsmålades före målning. Särskild trådspik av korrekt typ iordninggjordes för all spikning.

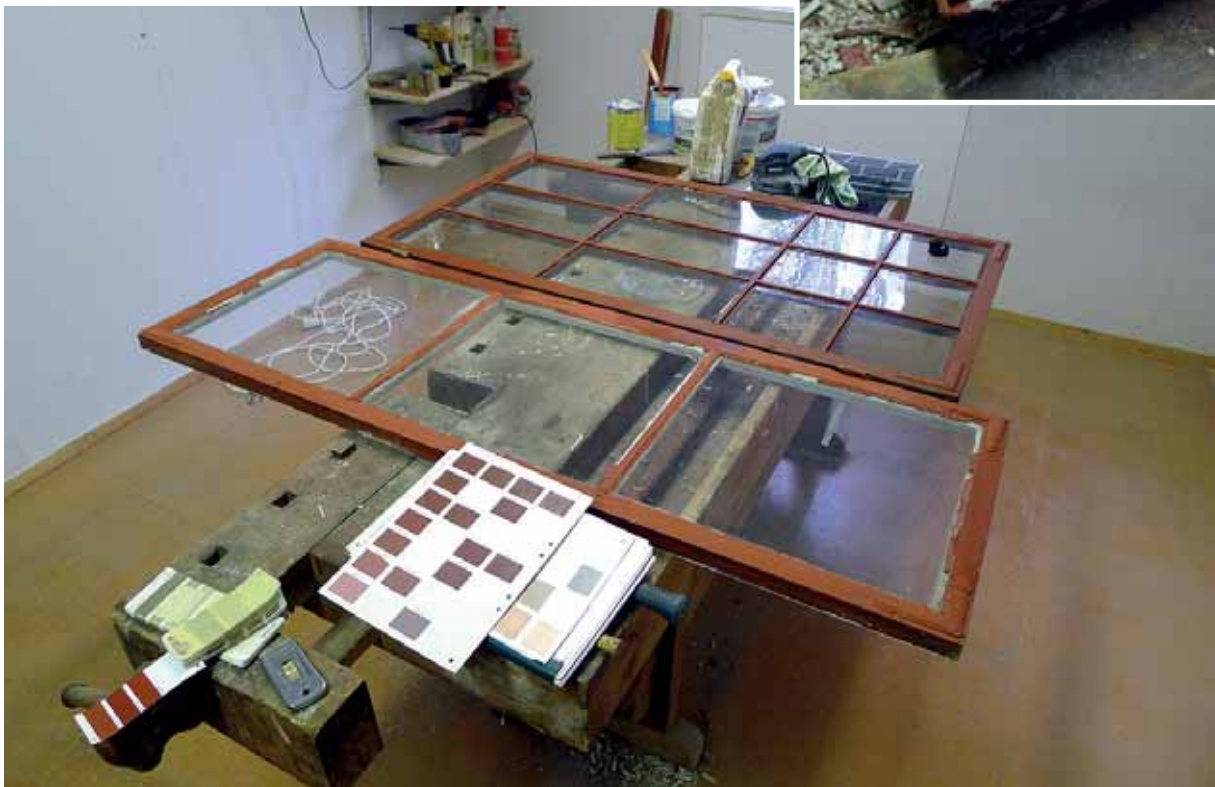
Bestämning av kulör för slutstrykning av bågar. Okt. 2015.

- Bågar och dörrblad ströks sedan tre gånger med linoljefärg från Wibo i järnoxidrött 1A-225 enligt riksantikvarieämbetets linoljefärgprovsamling.
- Alla fönsterbågars insidor gjordes rena från flagad färg och ströks med linoljefärg lika som befintligt i brutet vitt – titanvitt med något grön resp. grå umbra, liknande raä kulör 7A-30.

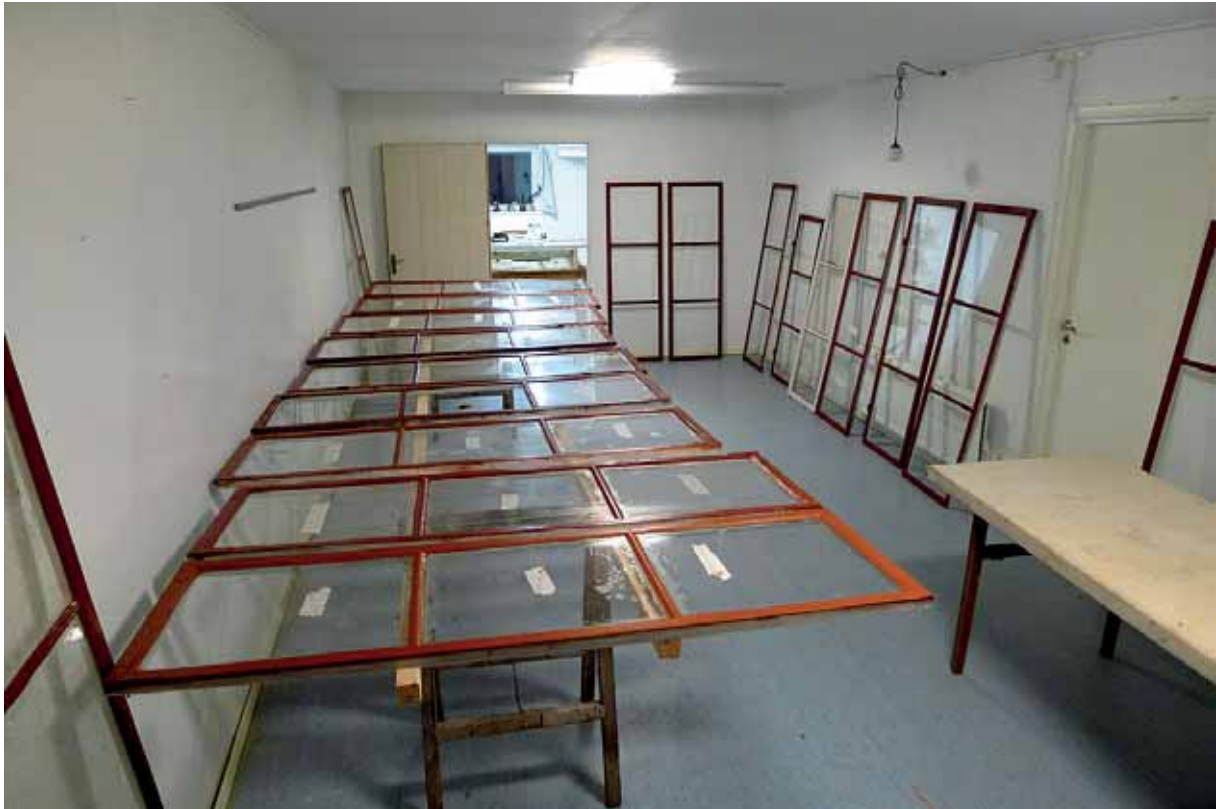
Allt arbete utfördes på verkstad i Ekedalen. Dec. 2015.

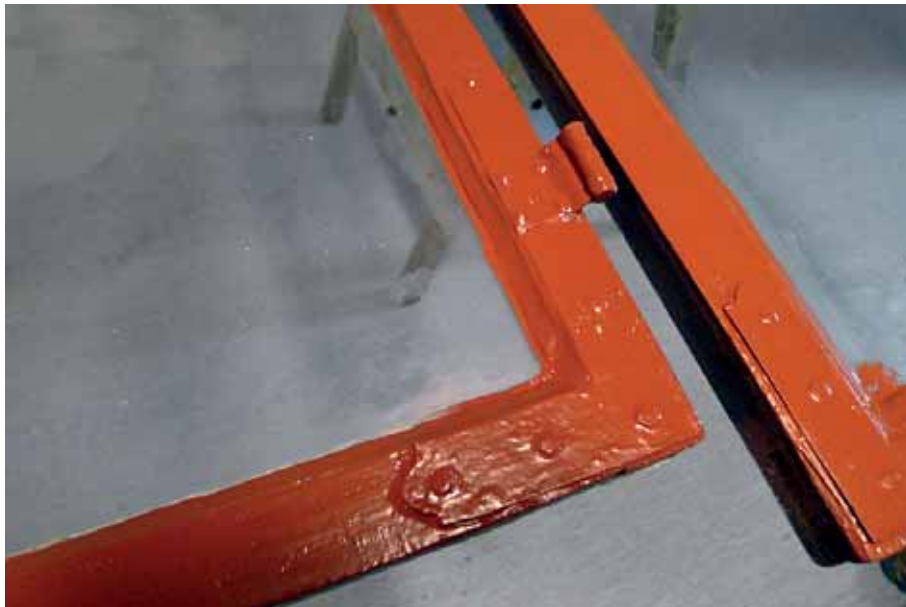
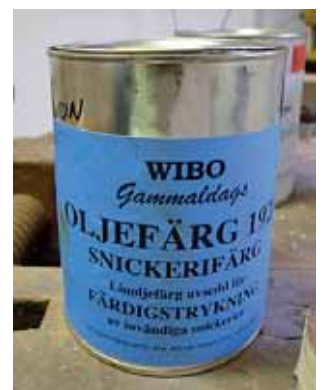
Ovan: Nymålad båge med gångjärnsbeslag från nybyggnadstiden.
Dec. 2015.

Höger: Wibbo linoljefärg användes för måleriet.

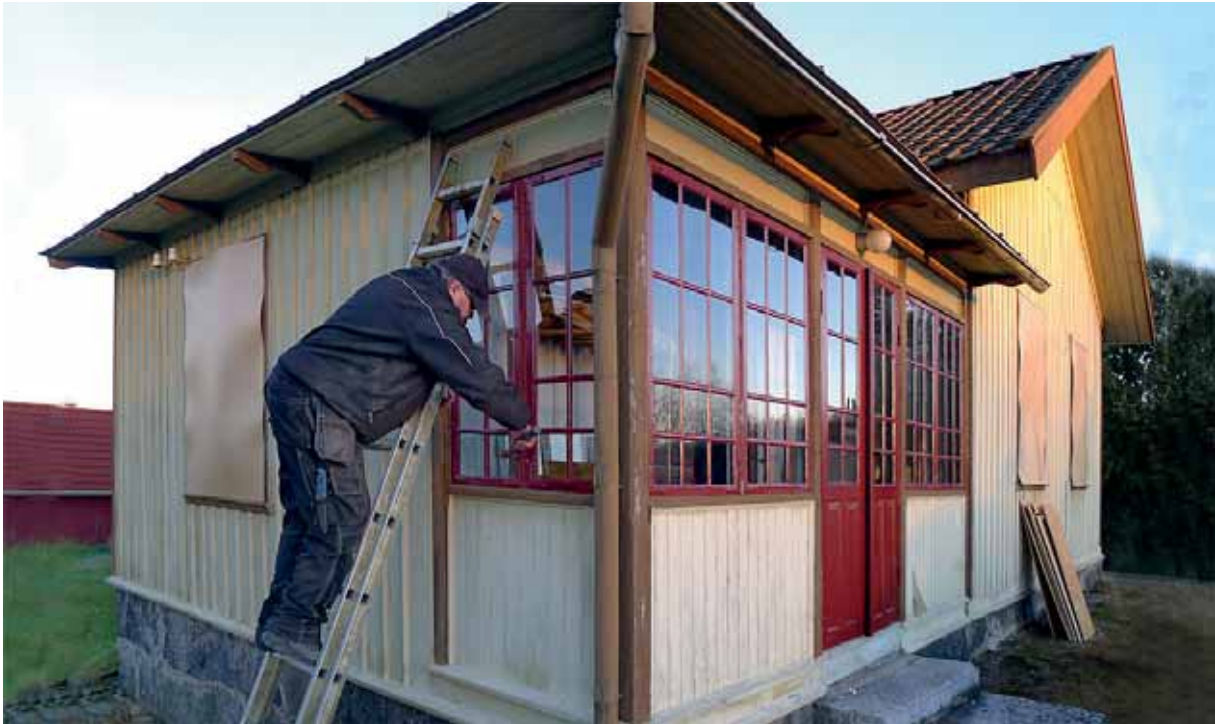
Återmontering av glasverandans fönster och pardörrar. Alla bågar var märkta för sin placering och återinsattes på samma platser som före renoveringen. 1 dec. 2015.

- Alla bågar återinsatta på samma platser som före reoveringen.

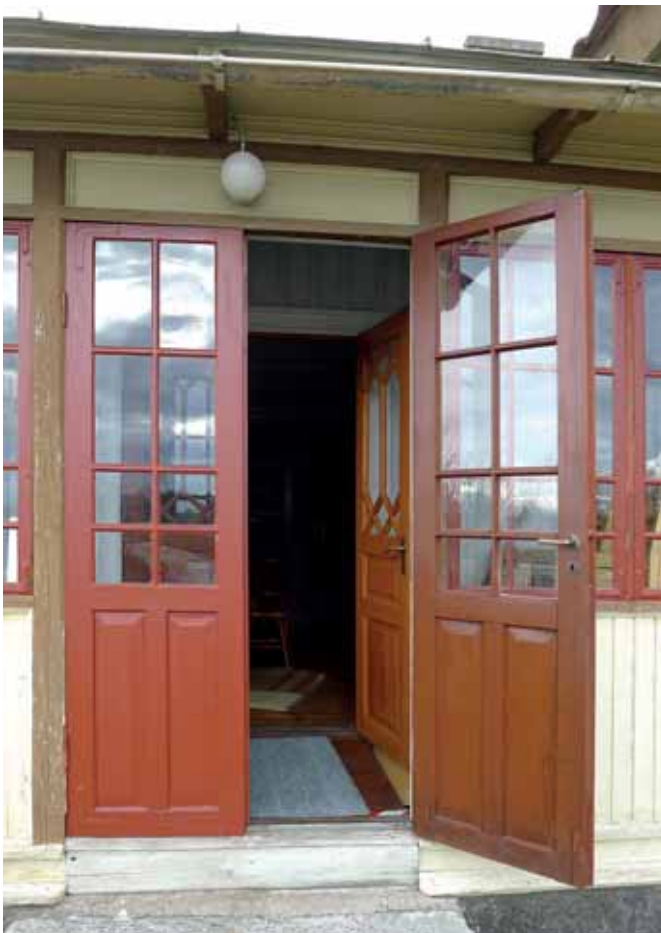
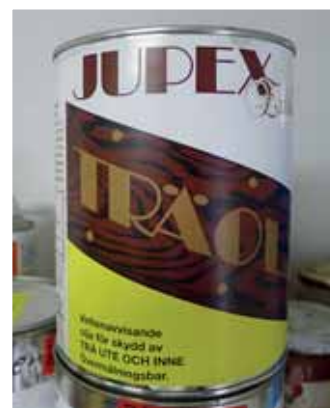
Det beslöts att pardörrarna bara behövde utvändigt målning. Insidornas patina äventyrades inte av att ytorna fräschades upp av en strykning med träolja. 1 dec. 2015.

- Dörrbladens insidor målades inte om utan fräschades endast upp med linolja, vilket är ett bra sätt att bibehålla en patina utan att behöva nymåla en yta.

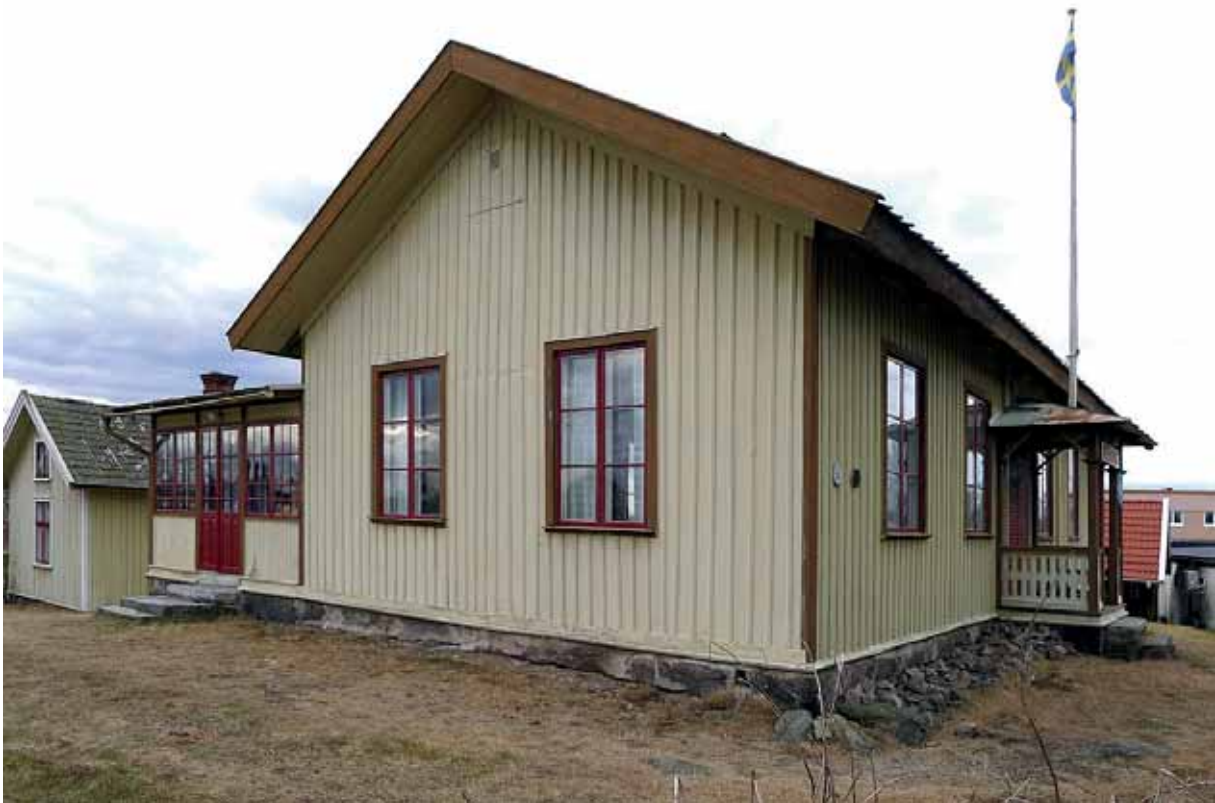
Fönster och dörrar återmonterade i byggnaden. 22 mars 2016.

Nedan: Återstår att måla även mittposten med samma färg som bågarna. 22 mars 2016.
