# Djäkneskolan, Skara

## Byte av plåttak 2005

Djäkneskolan, Skara - byte av plåttak 2005  
Kv. Saturnus 1, Skara kn  
Västergötland  
Antikvarisk slutbesiktningsrapport  
Thomas Carlquist  
Byggnadshistorisk rapport 2016:9

Antikvarisk slutbesiktningsrapport.

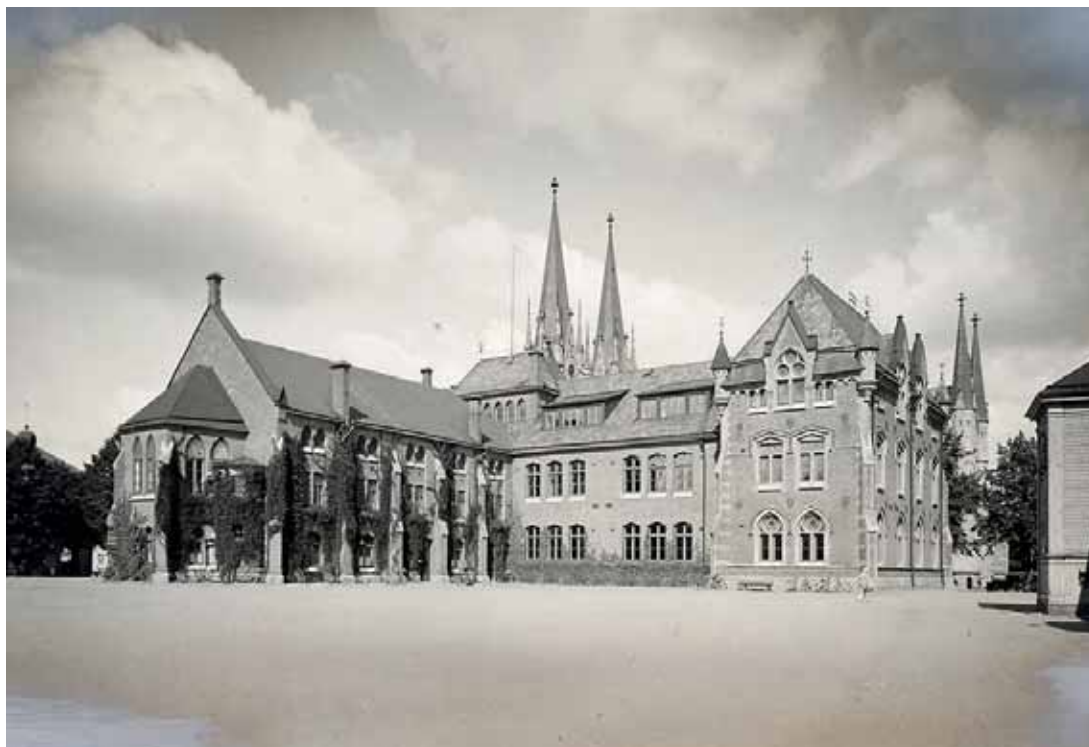
*Skara Läroverk sett från sydost 1934. Precis som på 1870-talsbilden på föreg. sida är aulan täckt med plåt och huvudlängan med skiffer. Båda bilderna VGM bildarkiv.*
