Djäkneskolan i Skara  
Kv. Saturnus 1  
Skara kn, Västergötland  
Byggnadshistorisk studie  
Thomas Carlquist  
Byggnadshistorisk rapport 2014:15

# Djäkneskolan i Skara

Byggnadshistorisk studie

Byggnadshistorisk rapport 2014:15

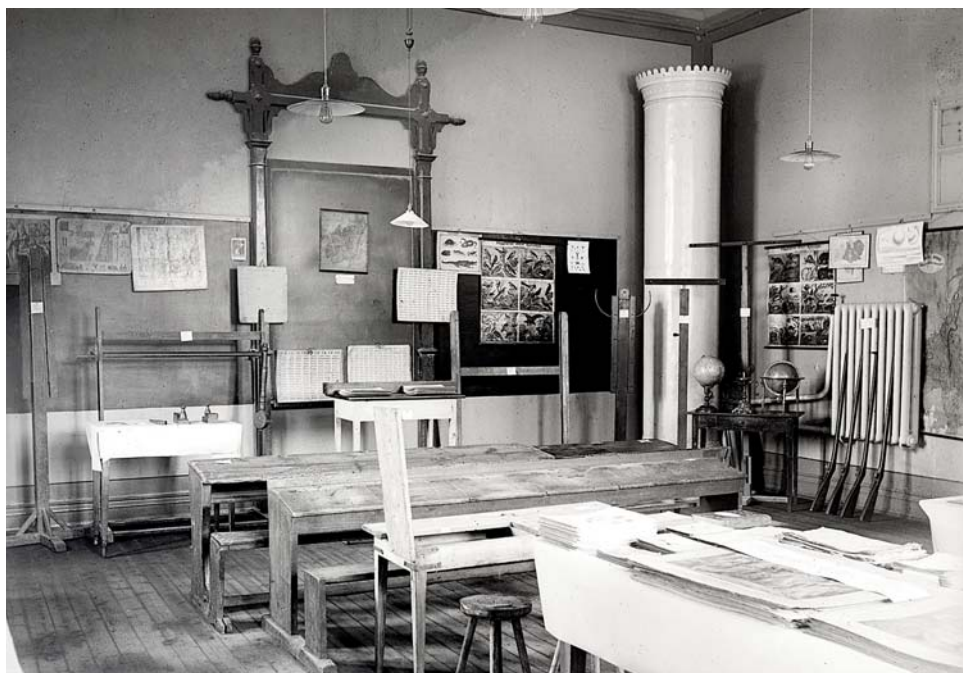
*Skolsal i det nya läroverket, troligen fotograferad innan den nya vattenburna värmen indrogs 1908. Det som ser ut som en kakelugn är troligen en ång- eller varmluftskamin. Den har inga eldnings- eller sotluckor. Notera de målade bårderna vid hörn och tak. VGM bildarkiv.*

Läroverket stod sedan under mer eller mindre ständiga renoverings- och ändringsåtgärder, och mest rörde det nyinredning av lärosalar, uppdelning av tidigare större salar för att åstadkomma assistentrum, bibliotek, toaletter mm. 1908 indrogs värmeledning – möjligen för vattenburen värme – ursprungligen bör byggnaden ha uppvärmts av någon form av kalorifersystem, vilket annars var normalt för större institutionsbyggnader i Sverige.

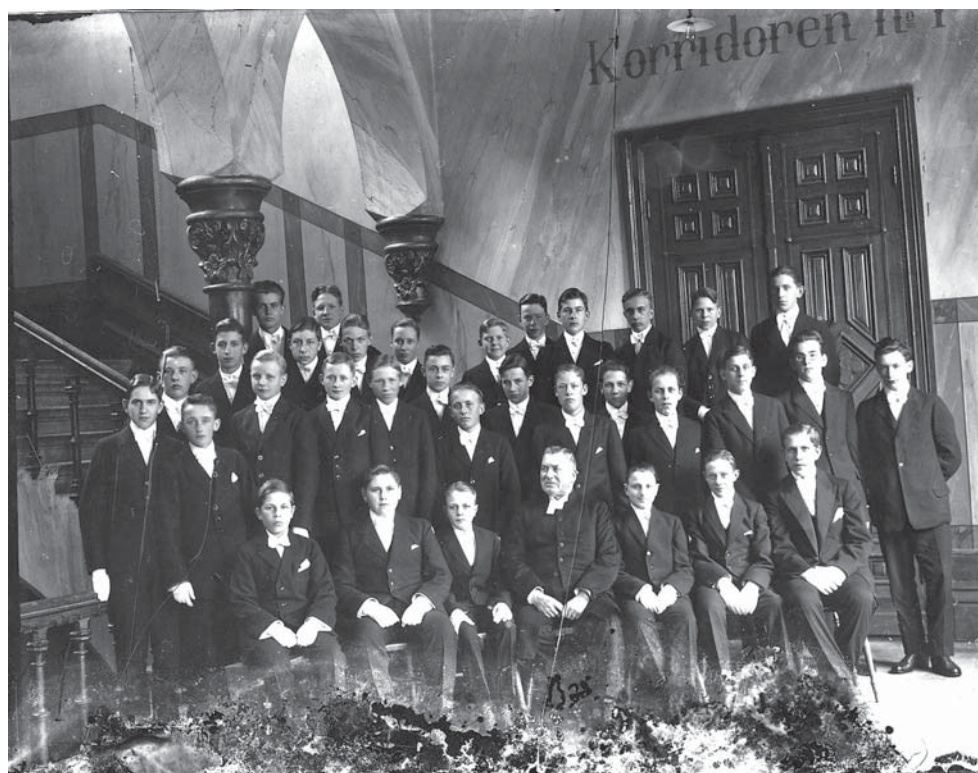
*Trapphallen vid "Korridoren No 1", dvs vid dörren mot västra korridoren på 1 tr. Ett av mycket få äldre fotografier från trapphallen. Läggsärskilt märke till texten över dörren, marmoreringen på väggarna och fältindelningen upp till ca 200 cm. Foto 1924 i VGM bildarkiv.*

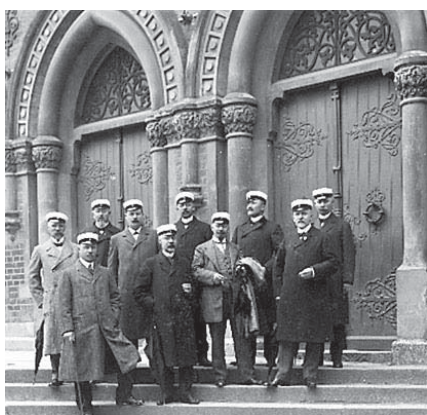
Portarna med stora järnbeslag ersattes på 1920-talet med de nuvarande glasade. VGM bildarkiv.

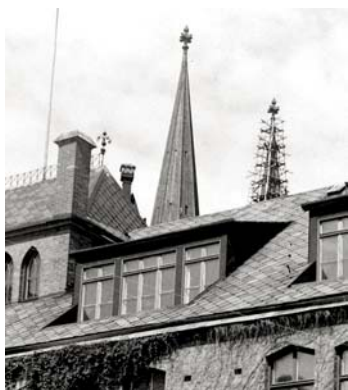
*De stora takkuporna mot söder tillkom på 1930-talet. Detalj av foto ca 1950 i VGM bildarkiv.*

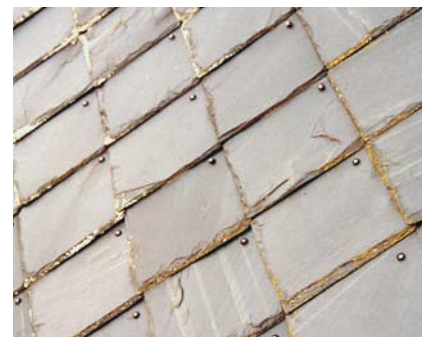
*Skifferplattorna är idag skruvade mot underlaget.*

Ett större arbete med skiffertaket sent under 1900-talet bestod i att skifferplattorna genomborrades och skruvades fast mot underlaget. De spikar som skifferplattorna var fästade med hade då troligen börjat rosta bort. Åtgärden var inte särskilt välbetänkt, och troligen kommer hela taket i en framtid att behöva läggas om. På 1980-talet gjordes flera åtgärder i brandskyddssyfte, bl a ombyggdes och förstärktes klassrumsdörrarna, och spiraltrapporna av trä i aulan tillkom.

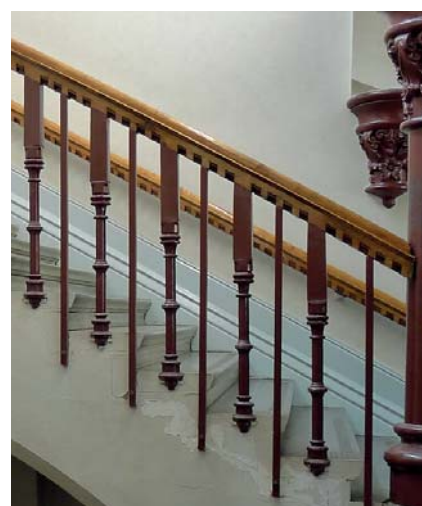
*Förstärkning av gjutjärnsräcket med smala kompletterande järnstag 1996. Räcket hade dessförinnan vid något tillfälle höjts.*

1996 utfördes förstärkningar av gjutjärnsräckena i stora trapphuset, varvid de i de övre våningarna kompletterades med ett stag av järn för att minska risken för att falla igenom de glesa gjutjärnsstolparna. Ungefär samtidigt monterades av samma skäl höga glasskivor vid räcket i översta planet. Museet deltog i båda fallen i de inledande diskussionerna om åtgärderna.

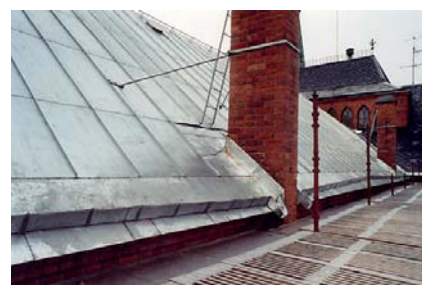
*Byte av aulans plåttak hösten 2005.*

I början av 2000-talet har vidare ett större antal trasiga stenar i bottenvåningens fasadtegel bytts ut. Hösten 2005 lades plåttaket på aulan/högtidssalen om med statliga byggnadsvårdsbidrag, sedan det uppdagats att den befintliga takplåten, som i sig själv var i jämförelsevis gott skick, inte längre hade en säker infästning mot underlaget. Resultatet blev att ett helt nytt plåttak lades på aulan, med samma teknik som det äldre taket, vilket bör ha legat sedan början av 1900-talet. Det nya taket är en galvaniserad plåt som inom en snar framtid bör målas svart liksom det tidigare. Samtidigt med arbetena med taket målades skolhusets fönster om med linoljefärg.

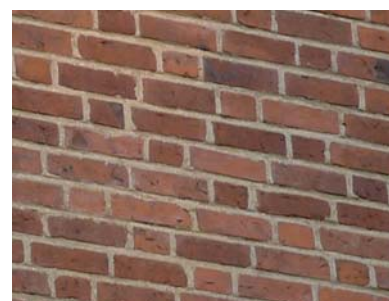
*Munkförband.*

Fasaderna bekläddes därför med tegel i vad som ser ut som munkförband, mot gatan indelade i band, eller lisener, av grå

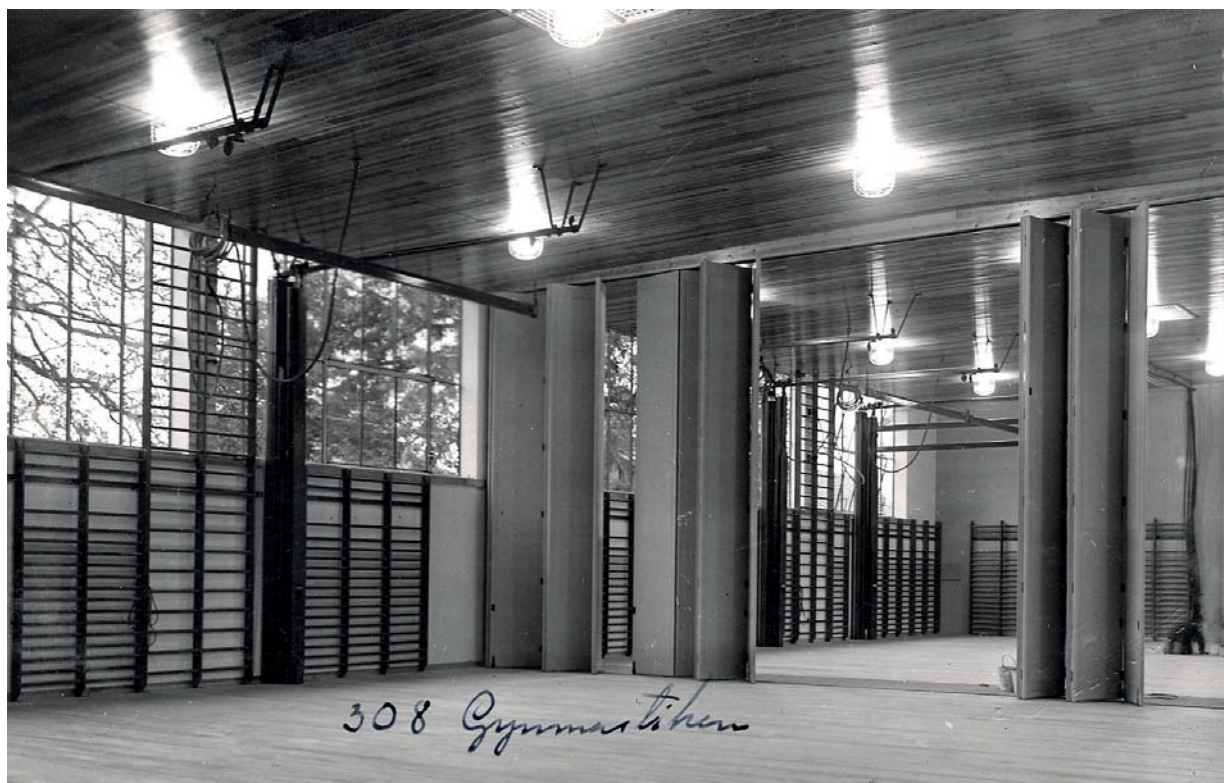
*Gymnastiksalen sedd mot sydost när den var nybyggd. Notera vikväggarna i salens mitt. Foto Thesslund 1938 i VGM bildarkiv.*

wc och förråd av olika slag. Övervåningen upptogs huvudsakligen av en stor gymnastiksal, 16 x 36 meter, som kunde delas av i två lika delar av en vikvägg för att åstadkomma två salar, en för pojkar och en för flickor. Golvet i gymnastiksalen var av kvistren furu, som fernissades. På ena långsidan fanns en läktare.

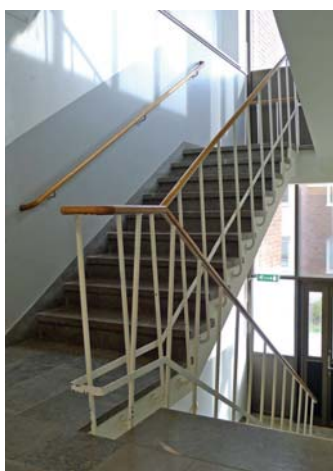
*Trapphus vid södra entrén. 2014.*

De båda trapphusen, ett i vardera av de västra hörnen, var ljusa och luftiga tack vare att de var helt uppglasade, och gymnastiksalen var på liknande sätt väl försedd med dagsljus med de stora fönsterpartierna på båda långsidorna. De båda trapphusen utfördes med material av hög kvalitet, med trappsteg, vilplan och golvlister av marmor samt räcken av smidesjärn med handledare av trä. Entréerna på båda kortsidorna förseddes med glasade träportar och smygarna kläddes med den för tiden populära karosseripanelen, fönsterbänkarna i skolköksregionerna var av marmor, utom i slöjdsalen, där de var av ek.

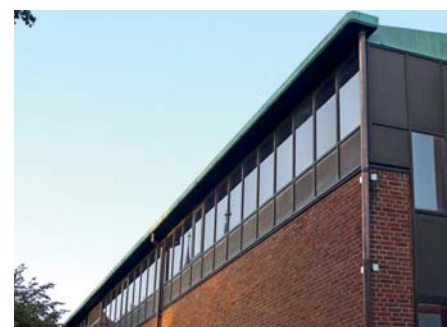
*Djäknescenen är förbunden med gymnastikhusets södra del. Ritades av ark. Rune Winsnes och byggdes 1988.*

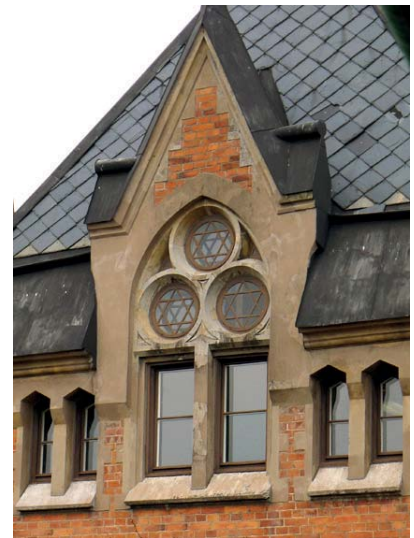
*Trepassmotivet i fönstret är direkt hämtat från gotikens arkitektur.*

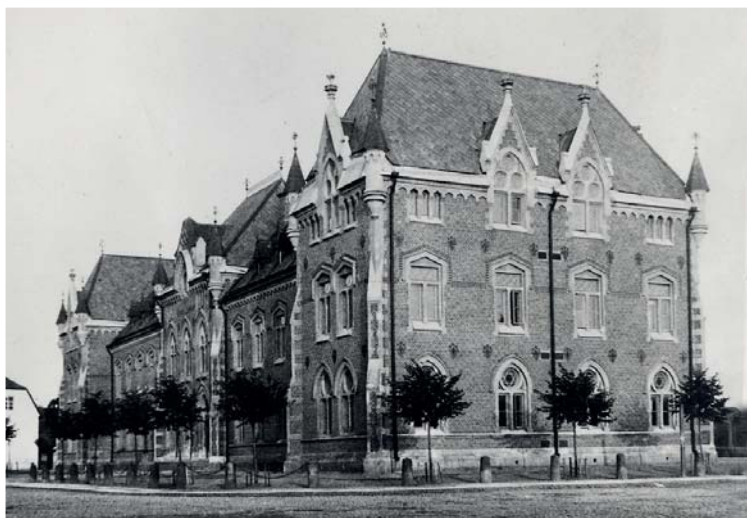
*Fotot ovan är taget på 1880-talet (det första klocktornet har tagits ned inför rekonstruktion). En jämförelse med dagens utseende visar att alla dekorativa detaljer är bevarade på huset. Skillnaden är att träden vuxit sig höga.*

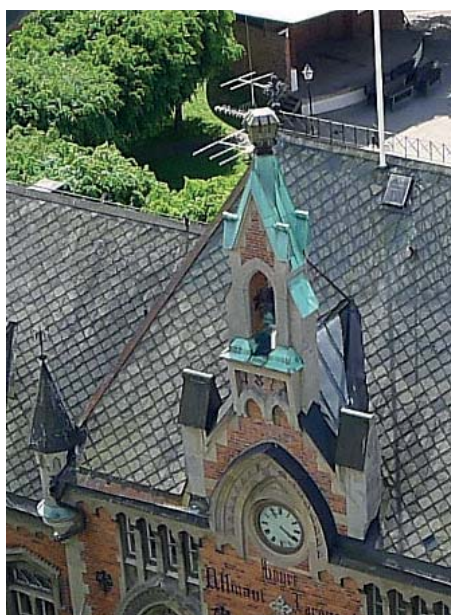
*Klocktornet är täckt med kopparplåt, nockar och kupor med järnplåt. Foto 2012.*

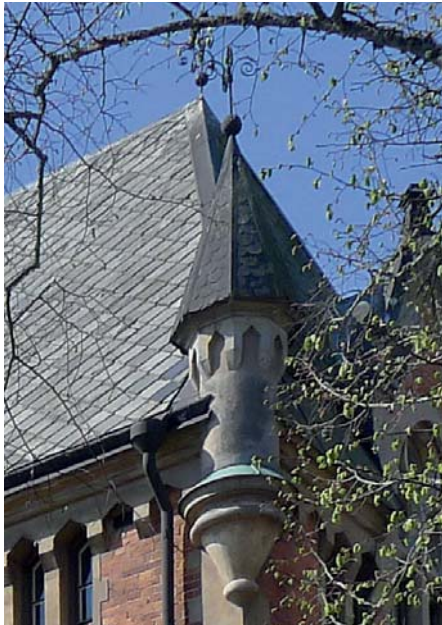
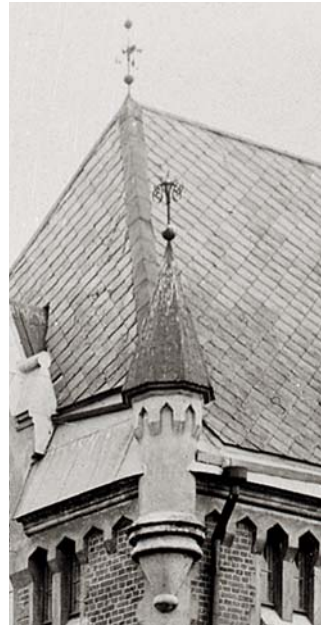
*Bilden längst t. vänster: Tourell med fjälltäckning, ståndrännor vattkupor och stuprör av järnplåt. Vattkuporna är av samma typ som på 1800-talet. Notera även flöjeln med knopp samt där bakom (något skynd) smidesdekoration på taknocken. 2014.*

*Till höger ses ett motsvarande parti på ett foto från ca 1890.*

Yttertaket på huvudbyggnaden har alltsedan byggnadstiden varit ett skiffertak, där uppbyggnader som takkupor varit täckta med svartmålad järnplåt. Möjligen är de små hörntour-ellerna täckta med zink - gamla och nytagna bilder visar att de i alla fall är täckta med s.k. fjäll, som på 1800-talet normalt var utförda i zinkplåt. Ett undantag är klocktornet, där plåttäckningen (idag) är kopparplåt. Skiffertaket (nockarna) är överallt dekorerade med räcken, flöjlar och andra arrangemang av smidesjärn. Gamla fotografier (nedre bilden s.9) visar också att högtidssalen/aulan alltsedan byggnadstiden varit plåttäckt och svartmålad. Tekniken var då liksom nu, efter omläggningen 2005, skivtäckning i enkelfals. Skiffertaket har en avgörande betydelse för byggnadens karaktär, men är som tidigare nämnts i behov av översyn och ev. omläggning.

Vattenföringen är ståndrännor med stuprör av likaledes svartmålad plåt, utom på aulan, där plåten ännu inte har målats efter omläggningen.

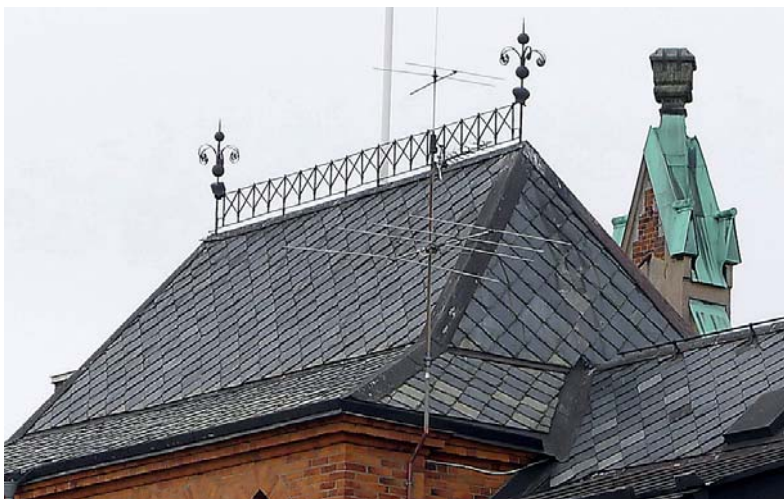
*Nockrække av järn med dekorativa "buketter" av järnsmide på trapphusets tak. Alla nockar täcks av svart järnplåt. Här syns också klocktornets koppartäckning.*

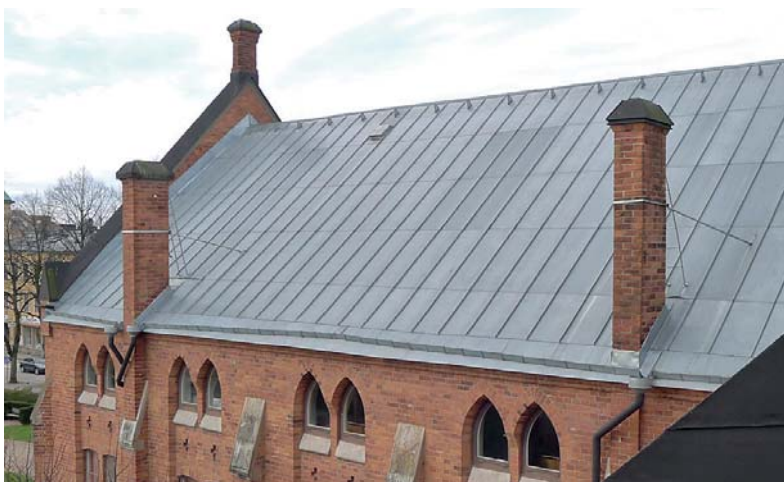
*Plåttäckning från 2005 på aulans tak. Skorstenarna ursprungliga.*

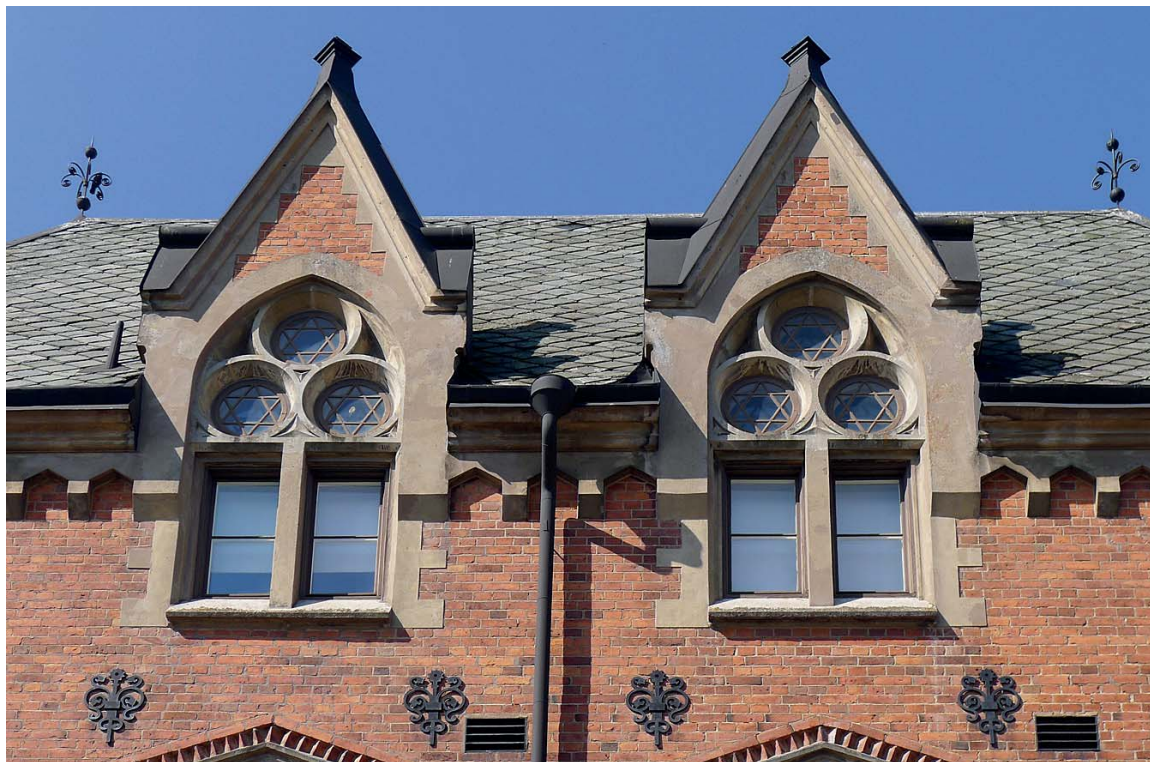
*Fönstren i vindsvåningen är de mest arbetade med trepassmotiv och träspröjs i form av sexuddiga stjärnor.*

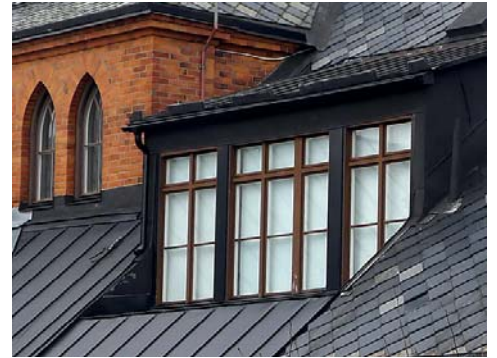
*Takkupa mot söder. T.v. skymtar två i raden av nio spetsbågiga fönster på trapphusets sydsida.*

Bortsett från takkuporna i vindsvåningens klassrum mot söder, som ju delvis nybyggdes efter branden 1941 och sannolikt är de yngsta på huset, härrör många kopplade fönster från renoveringsarbetena i slutet av 1920-talet. I några fall har ytterbågarna kompletterats i efterhand med innerbågar. På flera ställen, bland annat där fönstren är blinda, kan båge och karm till och med härröra från 1800-talet. De fönster som sattes in på 1920-talet har kopplade bågar med spanjoletter och är normalt inåtgående, och i flera klassrum nöjde man sig då med att byta båge i en luft för vädringens skull. Övriga fönster består fortfarande av utåtgående ytterbågar och lösa innerbågar med beslag av 1800-talstyp.

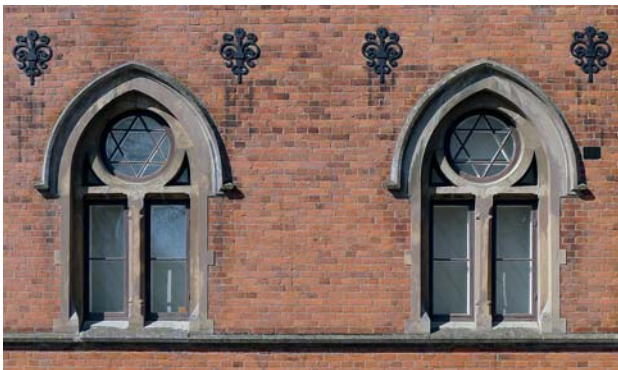
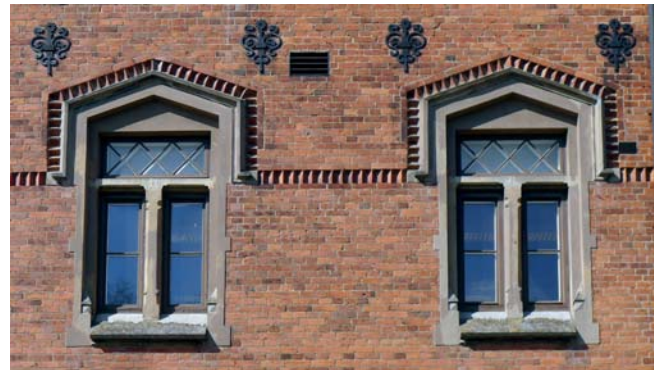
*Fönster med korsposter av sten i bottenvåningen t. v. och vän. I tr t.h.. Notera även ankarlutarna av järn.*

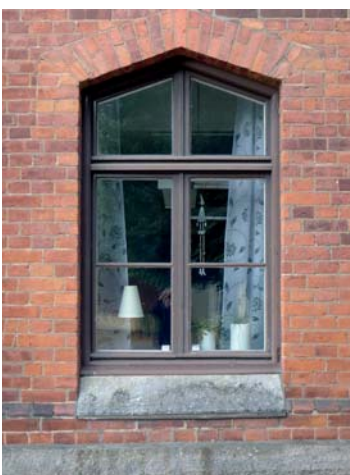
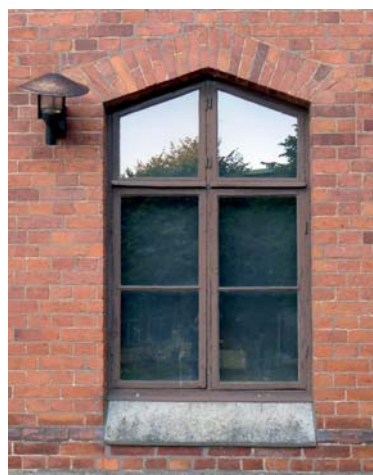
*Träffönster i våningen under aulan. Typen förekommer också i klassrummen mot söder. T.h. ett blindfönster, troligen med bågar från 1800-talet.*

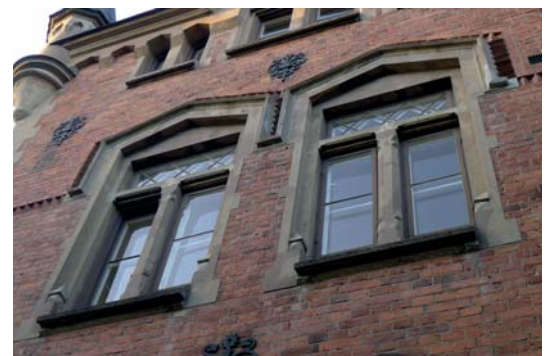
*I vissa rum är endast en båge kopplad och inåtgående, medan de övriga är utåtgående med lösa innerbågar. Den kopplade bågen har något olyckligt monterats långt in i fasaden.*

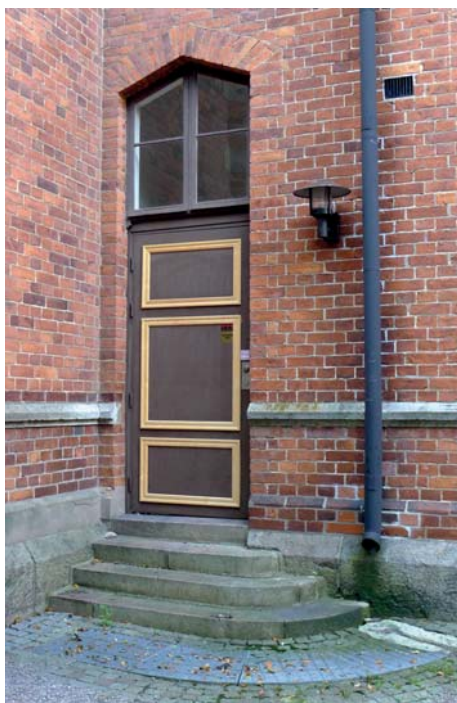
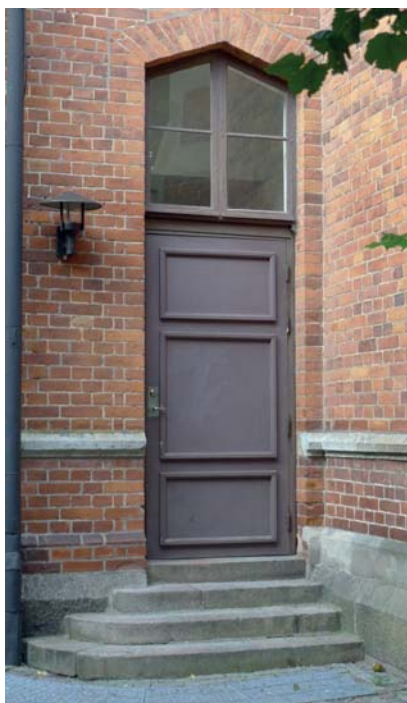
*Från skolhusets sydsida nåddes ursprungligen de båda nord-sydgående korridorerna. Idag är de mera utrymningsvägar från de invändiga utrymningstrapporna. Blocksteg av granit.*

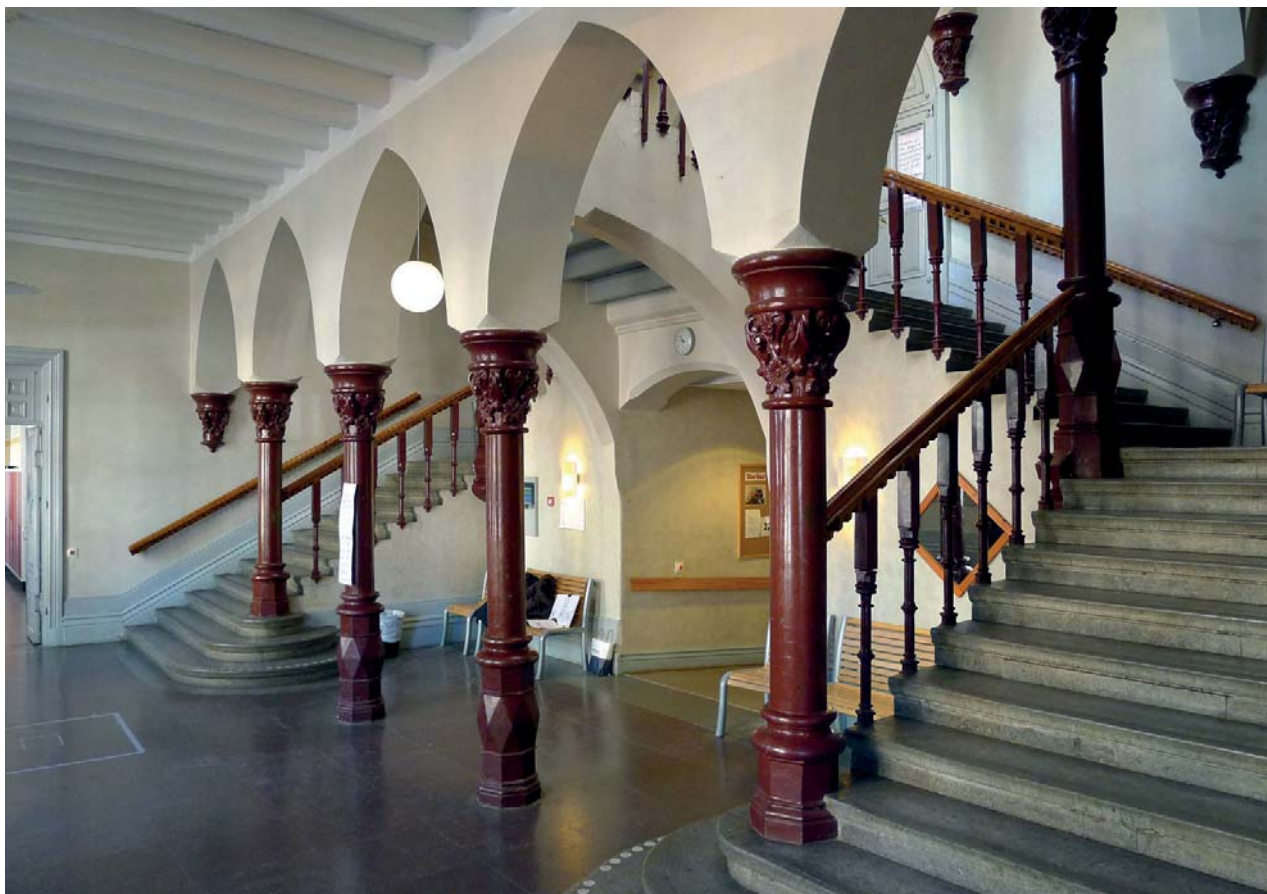
*Entrén i stora huvudtrapphuset.  
Golv av hyllad kalksten, kolonner  
av gjutjärn. Höga golvlister  
sammansatta av flera delar profi-  
lerade lister.*

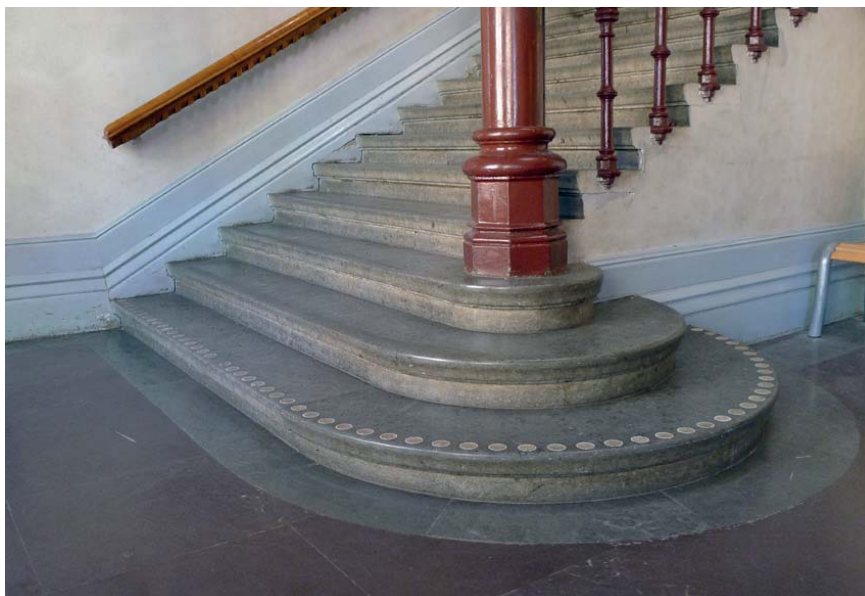
*De nedersta stegen i kalkstenstrappan har en elegant avrundad avslutning. Notera golvet fris av grå kalksten mot golvytans röda sten.*

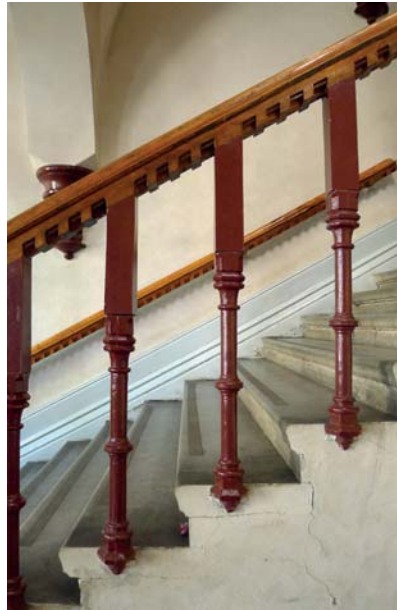
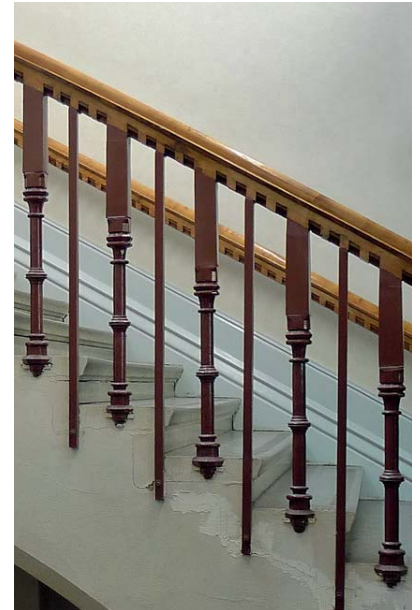
*På den gamla bilden från 1924 kan man till vänster se trappräckets ursprungliga höjd. Den mellersta bilden visar det avsevärt höjda trappräcket som det ser ut idag i de nedre delarna av trappan, den högra efter förtätning av stolparna på 1990-talet i trappans övre lopp.*

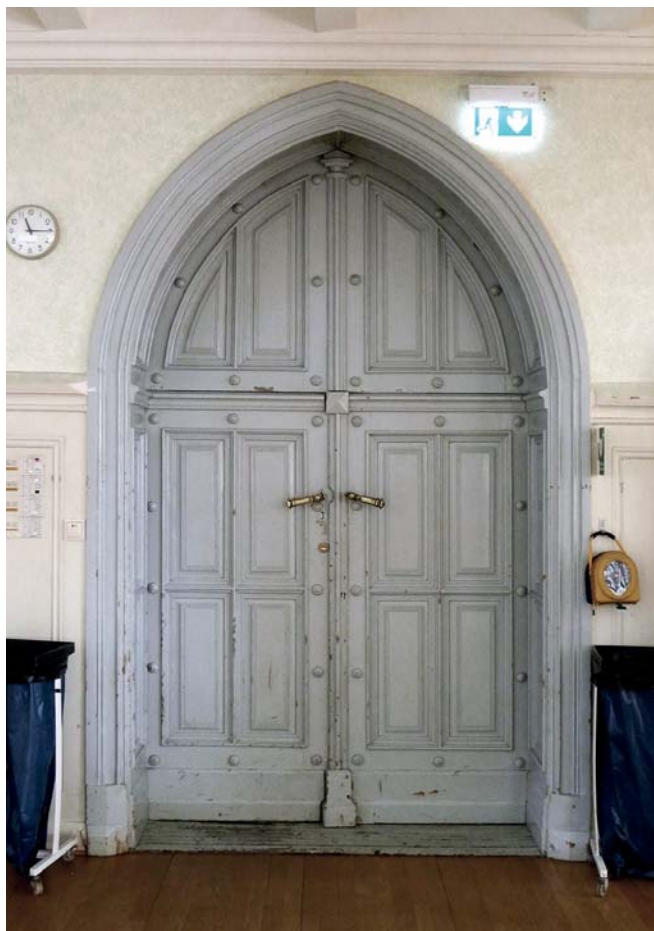
*Rosettfönstret i övre trapphallen. Se även sid. 40.*

De i särklass mest påkostade dörrarna går från trapphuset in till högtidssalen/aulan från halvplanet ovanför entréhallen. Det är pardörrar i helfransk konstruktion med ett fast överstycke som fyller den spetsbågiga öppningen. Dörrarna hänger på ursprungliga franska gångjärn, och bevarar kraftiga högt placerade trycken av mässing. I halvåningsplanet ovanför dörrparet sitter i samma vägg ett stort runt rosettfönster med rikt detaljerad träspröjsning, som ger sekundärljus till bakre läktaren i högtidssalen.

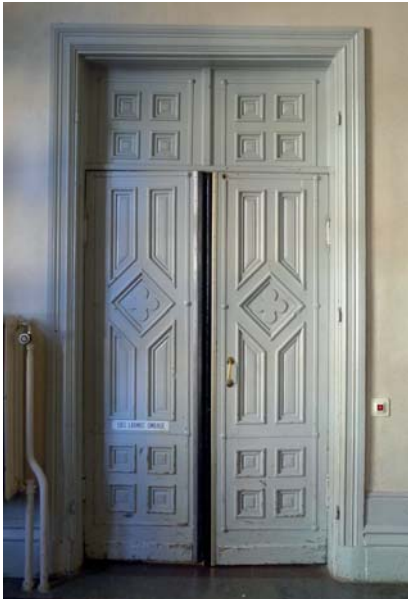
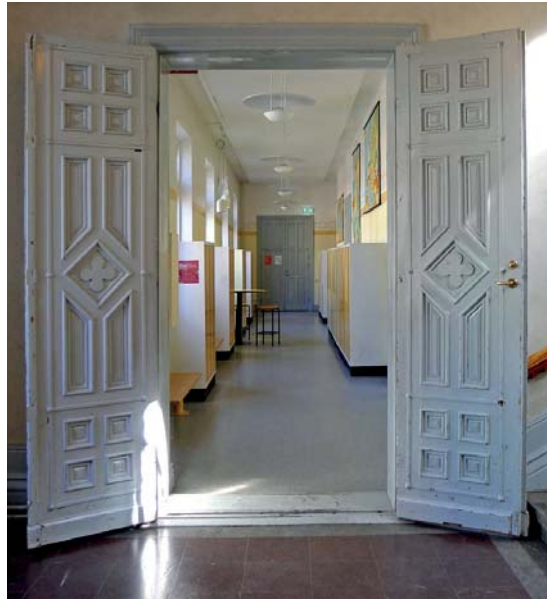
*Längst till vänster: Dörrar från bottenvåningens vestibul mot östra korridoren.  
Höger: Motsvarande dörrar på 1 tr, alltså i full höjd.*

Från trapphuset leder till korridorerna likaledes helfranska pardörrar. I bottenvåningen har de ändrats så att gångdörren inte längre är lika hög som öppningen - ursprungligen bör de ha liknat motsvarande dörrar på vån. 1 tr, där dörrparen fortfarande bevarar full höjd. Möjligen är bottenvån. dörrar omhängda eftersom rester av äldre gångjärn sitter i karmen mot vestibulen.

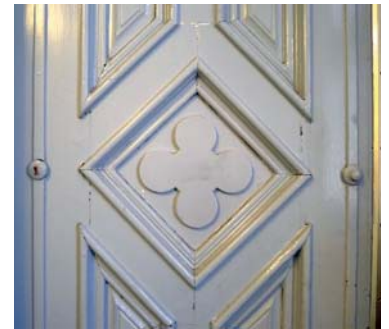
*Nedan: detalj av listverken.*

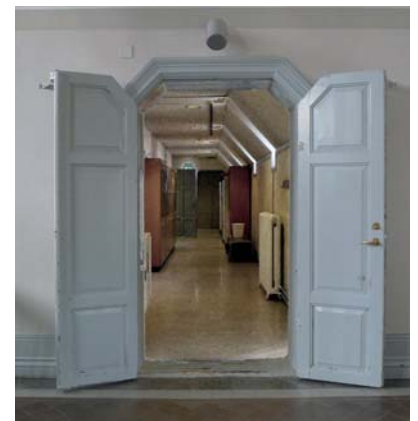
*Höger: Klassrumsdörr i östra korridoren, bottenvåningen.*

Alla dessa dörrar är av avgörande betydelse för trapphallens arkitektur. Korridorerna själva får sin karaktär av de höga klassrumsdörrarna. Dessa är genomgående enklare och av halvfransk konstruktion. Dessa dörrar är ombyggda i brandskyddssyfte på 1980-talet. En lägre gångdörr åstadkoms genom att ett ramstycke delades så att ett dörrblad av mera normal höjd skapades, och den återstående övre delen monterades fast i öppningen. På insidan mot klassrummen monterades en isoleringsskiva och kläddes sedan med ett enklare ramverk av profilerade bräder för att efterlikna korridorsidan.

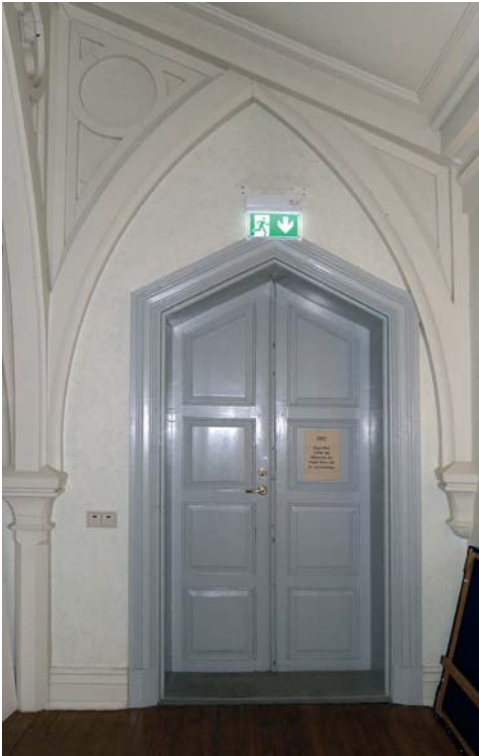
*Dörr från läktaren i aulan ut mot trapphuset.*

*Höger: Hög golvlister och dörrfoder i vestibulen, bottenvåningen.*

Till alla skolhusets äldre dörrar hör foderlister, på olika ställen av olika modeller, mer eller mindre kraftiga och olika profilerade, vilket är mycket typiskt för 1800-talets senare decennier. På samma sätt skiljer sig golvlisterna framför allt i höjd, ibland också i profilering, och där de mest påkostade sitter i trapphallen, med s.a.s. sjunkande dignitet ju längre bort från trapphuset man kommer. Allt bidrar till helhetsintrycket av en genomtänkt och omsorgsfull gestaltning av rummen i byggnaden.

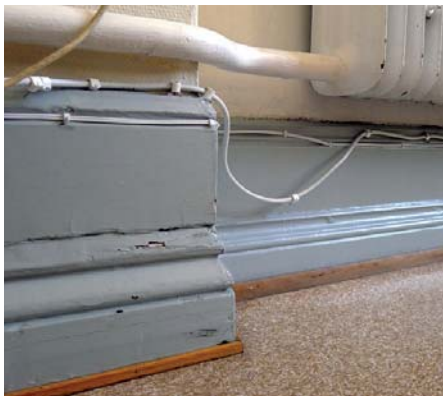
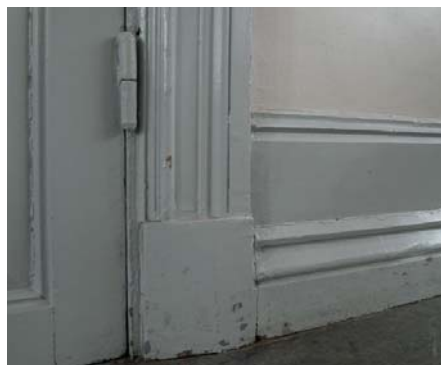
*Dörrfoder och något enklare, lägre, golvlister i vestibulen, vindsvån.*

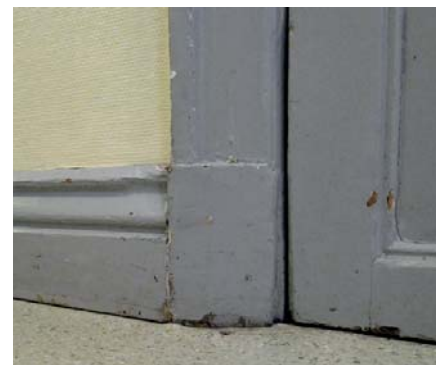
*Golvlister och dörrfoder i korridor, vindsvån.*

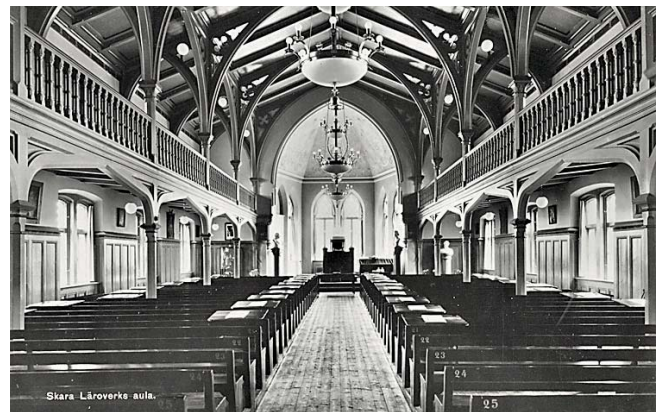
*Aulan mot söder på 1930-talet. Färgbilden visar samma vy 2014.*

Högtidssalen hör till de absolut viktigaste lokalerna i skolhuset vid sidan av vestibulen/trapphuset. Den påminner i flera avseenden om 1800-talets kyrkorum, särskilt frikyrkornas, med sina läktare på tre sidor. Det uttalat gotiska formspråket med spetsbågiga arkader, det återkommande trepassmotivet och salens resning är alla delar i den helhet som bildar det monumentala rummet. Innan skynket hängdes för absiden (en annan kyrklig detalj) fylldes dessutom salen av ljus från söder. Jämför fotot från 30-talet till höger.

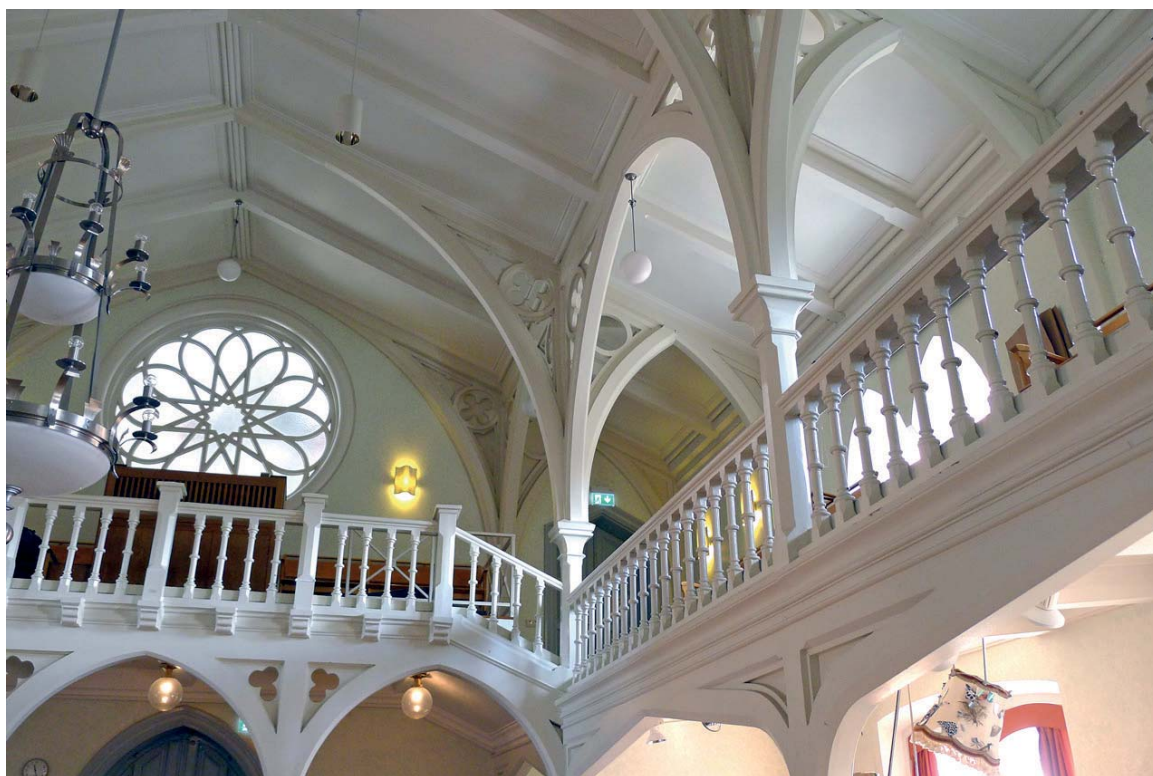
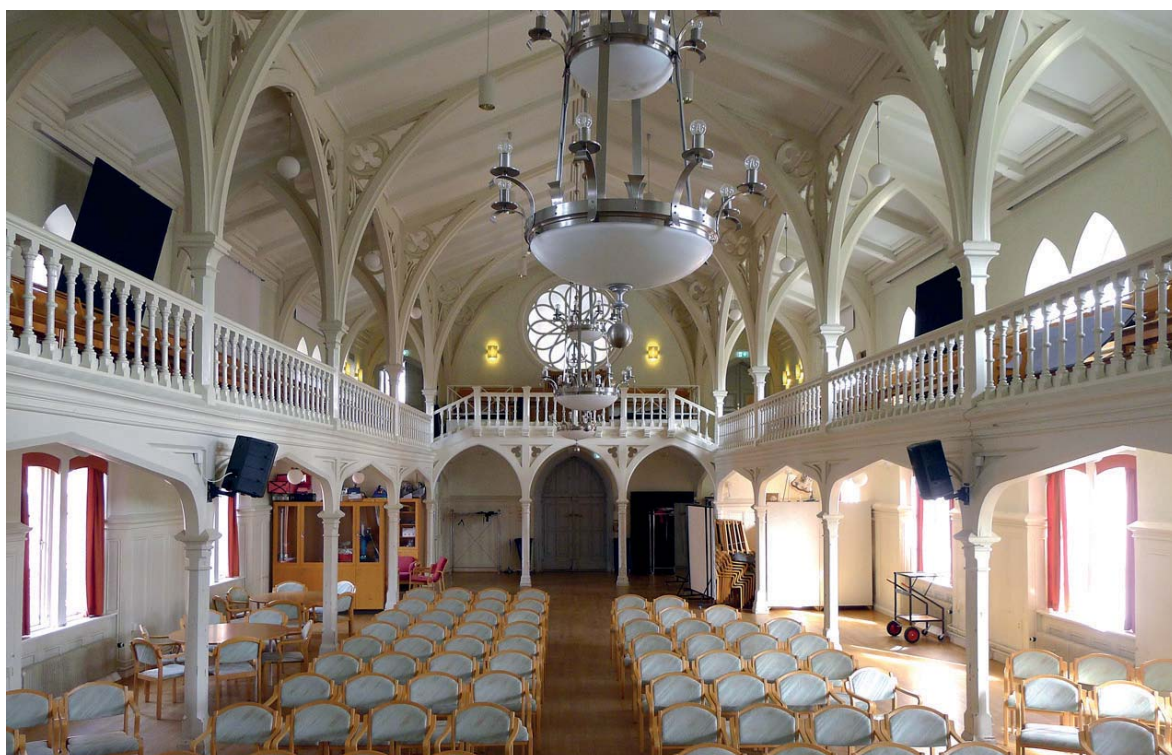
*Blick uppåt mot norr i salen. Läktarbarriären är sannolikt den ursprungliga. Till vänster det stora rosettönstret mot stora trapphuset. Nedan: Salen sedd mot norr.*

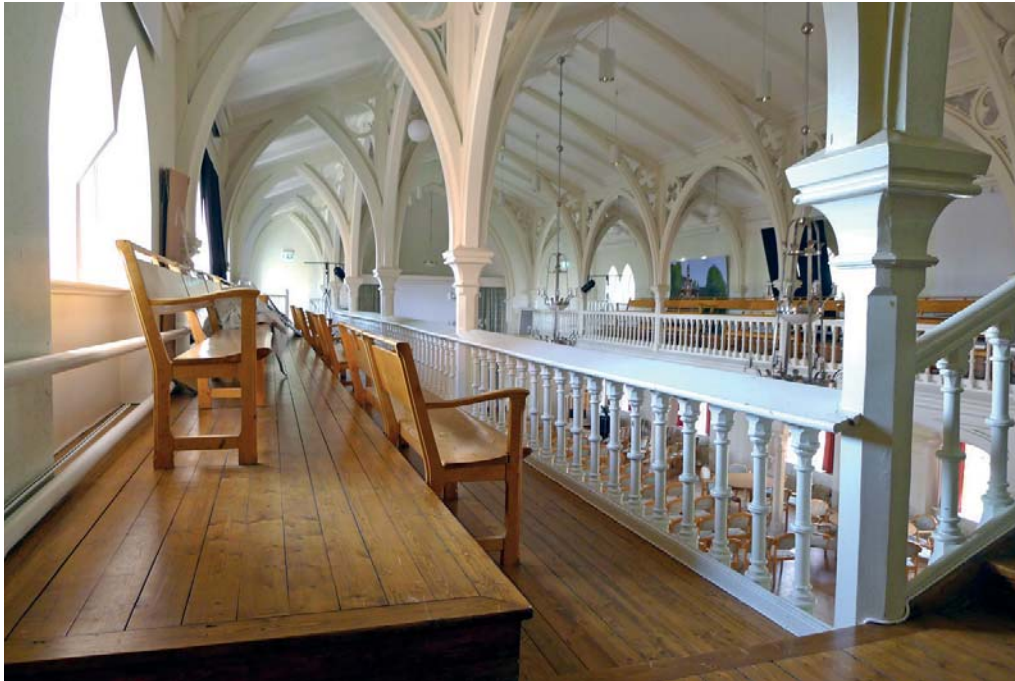
*Östra läktaren sedd mot söder från dörren mot stora trapphuset. Läktarna bevarar äldre brädgolv.*

som också kan ses på det äldre fotot från 30-talet. Brädgolvet ligger kvar på läktarna, där också en äldre generation bänkar står kvar. Den höga panelen på väggarna i bottenvåningen har i sen tid förenklats genom att träfiberskivor spikats utanpå fyllningarna i panelen. Det är möjligt att samma gäller för fyllningarna mellan listverken i taket. Även i fönsterbröstningarna sitter bakom radiatorerna fyllningspaneler med helfranskt utseende.

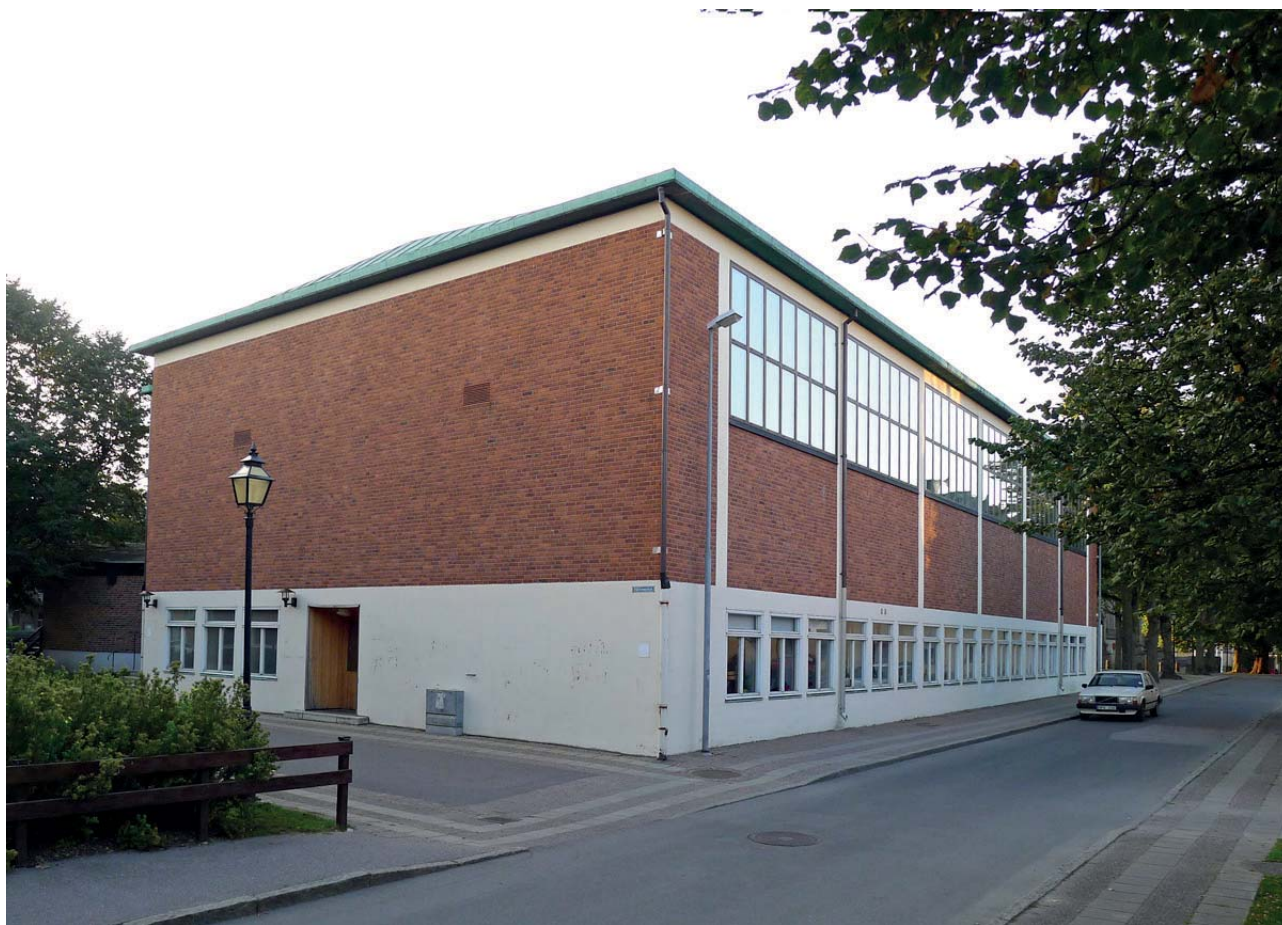
*Gymnastikbyggnaden sedd från sydost med fasad mot Östra Kungshusgatan och Djäknegatan 2014. På tre sidor är bottenvåningen putsad. De stora fönstren släpper in ljus till gymnastiksalen, bottenvåningens till skolkök, slöjdsalar mm.*

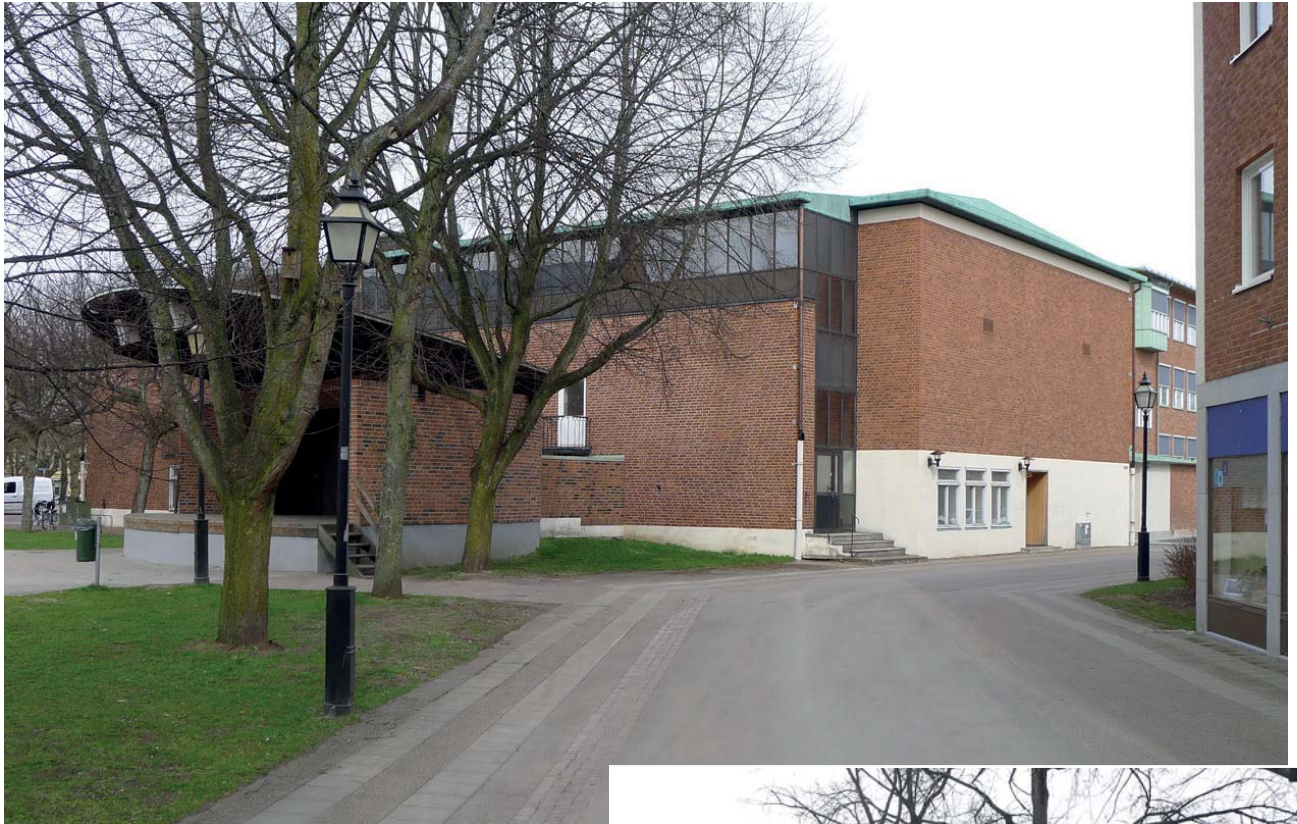
*Gymnastikbyggnaden sedd från Djäknegatan med den 1988 tillbyggda Djäknescenen till vänster. 2014. Höger: Byggnaden från nordost. Nederst: Balkong mot skolgården.*

Byggnadens fasader är av tegel för att, som arkitekterna uttryckte det, de skulle harmoniera med den gamla skolbyggnaden. Murningen ser ut att vara munkförband, och mot gatan indelades fasaden i lodräta band, eller lisener, av ljusgrå puts. Lisenerna gav byggnaden en viss resning, den är annars uttalat horisontell. Tegelfasaderna gör att byggnaden får ett ”varmare” och mer ombonat uttryck, samtidigt som de förebådar 1940-talets mera återhållsamma och uppmjukade funktionalism. Funkistidens arkitekter föredrog annars mycket ljusa, ofta vita, exteriörer. På fasaden mot skolgården placerades två små balkonger med smidesräcken till de bakomliggande lärarrummen, för övrigt fanns i funktionalismens anda inga dekorativa element på huset.

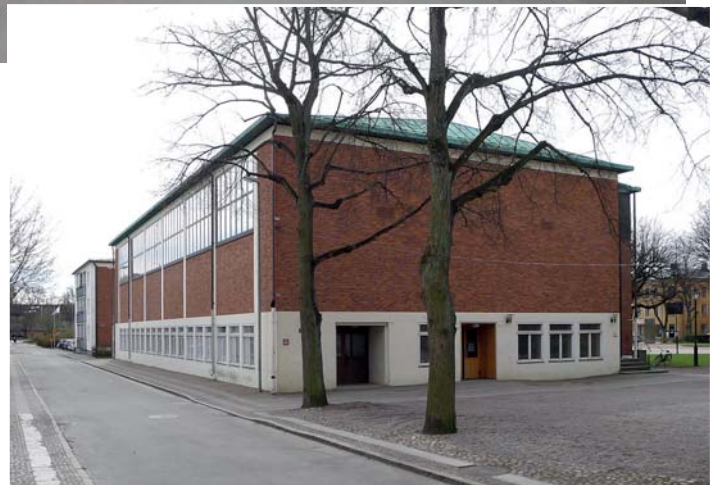
*Gymnastikbyggnadens tak är täckt med kopparplåt i skivtäckning.*

*På bilden nedan syns också hur delar av västra fönster-raden ersatts med aluminiumplåt. Notera ståndrännans utformning vid hörnet.*

Stor ambition lades i stället på små detaljer som koppertakets vattenföring med en elegant lösning av ståndrännans utformning vid hörnen.

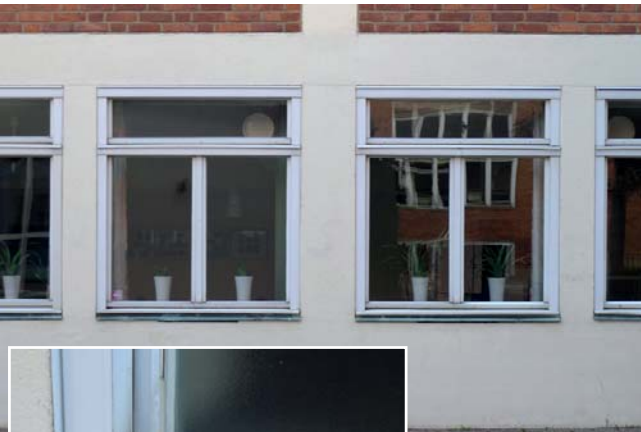
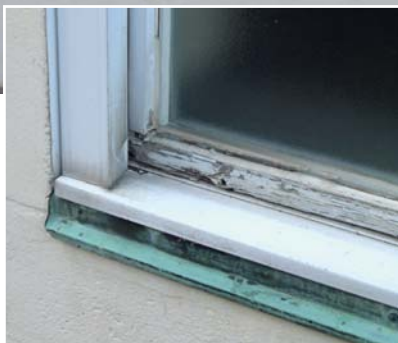
Utvändigt har delar av fönsterpartierna på västra fasaden ersatts av plåt, liksom är fallet på de tidigare helt uppglasade trapphusen. Ljusa och luftiga trapphus var annars ett karakteristiskt signum för arkitekterna. Ändringen gjordes vid en större renovering 1987-88. De ursprungliga träfönstren i bottenvåningen har också beslagits med plåt, som nu delvis faller av och blottar skador i träbågarna som förmodligen kan ha orsakats av just plåtinklädnaden genom kondensbildning. Bilder av bottenvåningens fönster till vänster.
