Djäkneskolan i Skara  
Kv. Saturnus 1  
Skara kn, Västergötland  
Byggnadshistorisk studie  
Thomas Carlquist  
Byggnadshistorisk rapport 2014:15

# Djäkneskolan i Skara

Byggnadshistorisk studie

Byggnadshistorisk rapport 2014:15

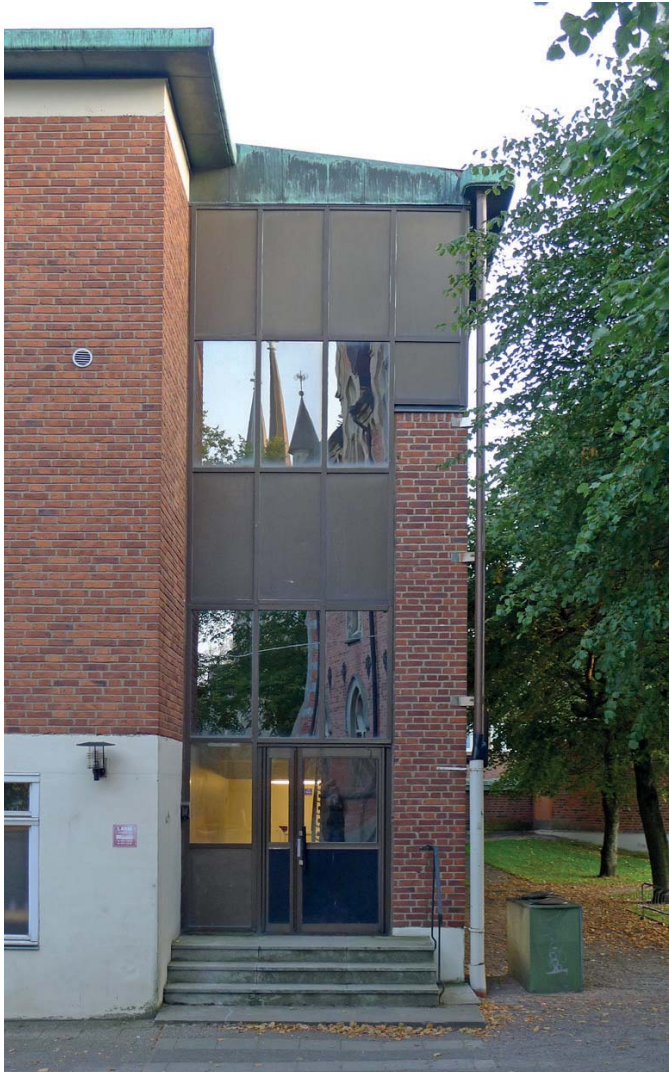
*Ovan: Södra trapphuset i sitt ursprungliga utseende, liksom fönsterraden vid läktaren.*

*Vänster: Norra trapphuset - endast en del av det från början helt uppglasade trapphuset har fortfarande dagsljus. Samma ändring är gjord på södra trapphuset. Ingångar till omklädningsrummen, ett i var ände av huset.*

De båda trapphusen, ett i vardera av de västra hörnen, var ursprungligen mycket ljusa och luftiga tack vare att de var helt uppglasade, men glasväggarna har delvis ersatts med aluminiumplåt vid en ombyggnad 1988. Gymnastiksalens fönster mot öster är däremot intakta i storlek men utbytta på 1980-talet. På den fd läktaren märks också ändringen när en del av glasytorna byttes mot plåt i de nedre delarna.

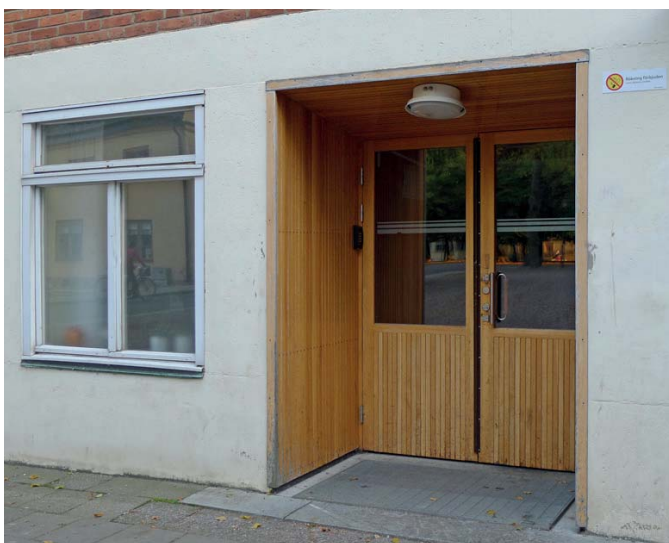
*På södra och norra gavlarna finns likadana entréer med träportar och smygar klädda med karosseripanel, nytillverkade efter förebild av de ursprungliga på 1980-talet. Entréerna leder till mittkorridoren, varifrån bottenvåningens lokaler nås.*

Annars kännetecknas de relativt få kvarvarande fasta inredningsdetaljerna av hög kvalitet. Entréerna på båda gavlarna, med glasade träportar och smygar av den för tiden populära karosseripanelen, är nytillverkade men trogna sina förlagor. De båda välbevarade trapphusen fick på liknande sätt material av hög kvalitet, med trappsteg, vilplan och golvlister av marmor samt räcken av smidesjärn med handledare av trä. Fönsterbänkarna i skolköksregionerna är av marmor, utom i slöjdsalen, där de är av ek. För övrigt är dessa lokaler ändrade vid flera tillfällen.

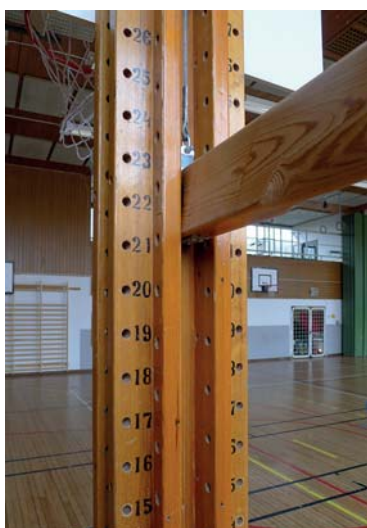
*Redskap som bommar finns kvar från nybyggnadstiden.*

Den stora gymnastiksalen bevarar i allt väsentligt sin karaktär från byggnadstiden. De fasta gymnastikredskapen som bommar med deras teknik är intakta. Den ursprungliga vikväggen av träfiberskivor på ramverk av trä, som möjliggör delning av salen i två lika stora delar finns kvar. Kortsidorna har i sen tid klätts in med en sågad och fernissad panel, och ribbstolarna på dessa väggar har tagits bort. Belysningen har förnyats med jämna mellanrum, men salen ger alltså som helhet ett intryck av att inte ha förändrats nämnvärt sedan 1938.

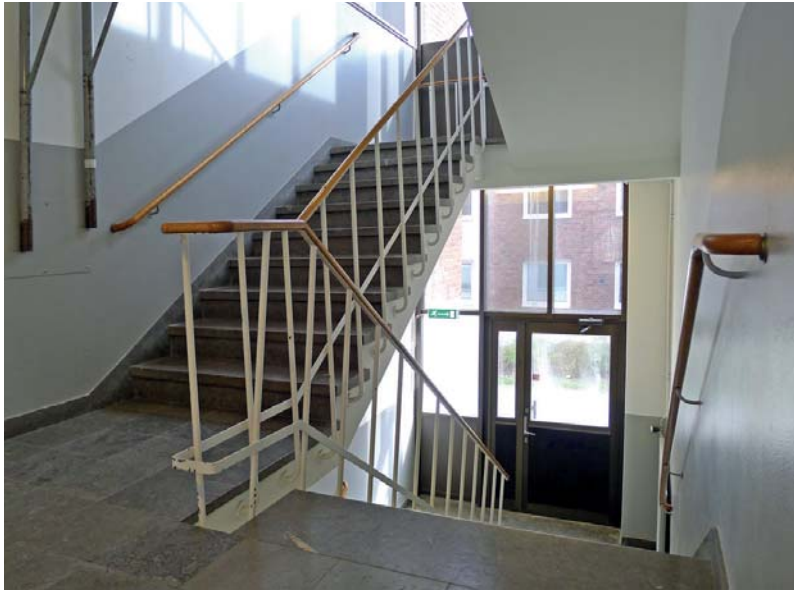
*Ovan vänster: Södra entrén till omklädningsrum och läktare. Alla ingående material är av hög kvalitet. Ovan höger: Norra entrén till bottenvåningens korridor, matsal mm.*
