Västerplana mejeri

Renoveringsarbeten 2002-2012

Antikvarisk slutbesiktningsrapport

Byggnadshistorisk rapport 2014:7

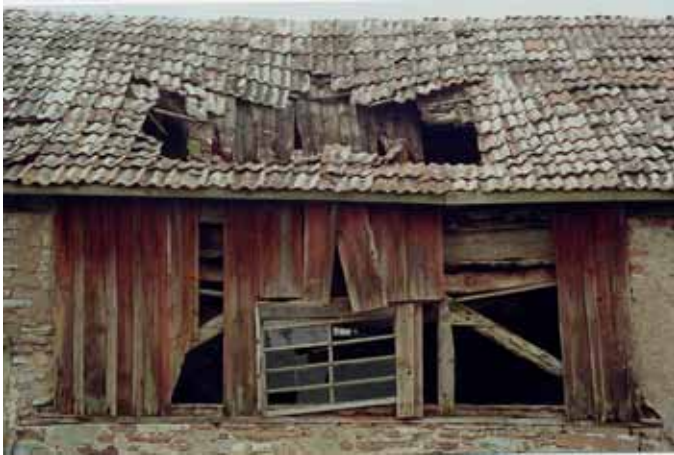
Östra huset, delar av taket hade kollapsat. Innanför väggen syns en fd takstol till den ursprungliga "mellanbyggnaden". Okt 2001.

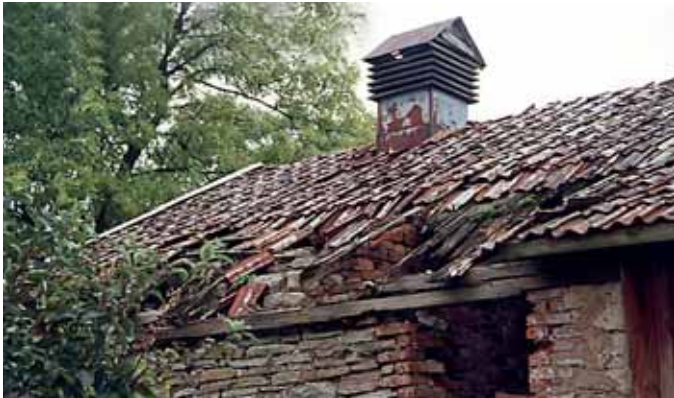
Östra huset med ventilationshuvn till kölman. Såväl tak som hammarband hade tagit skada av läckage. Okt 2001.

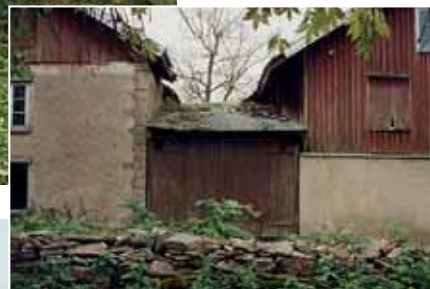
Vatten från tegeltaken hade stänkt upp på takfoten på båda de äldre husen, med skador i takfoten som följd. Okt 2001.

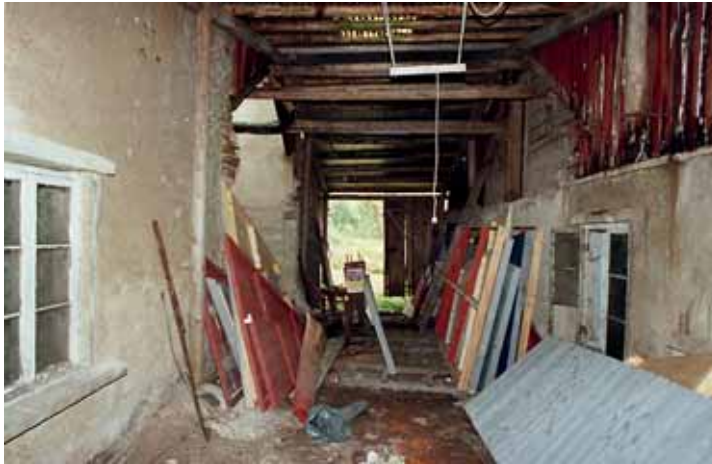
Det mellanliggande skjulet bestod huvudsakligen av ett plåttak med portar i varje ände. Hela denna konstruktion revs innan arbetena påbörjades. Den ursprungliga mellanbyggnadens takåsar är synliga upptill i bild. Okt 2001.

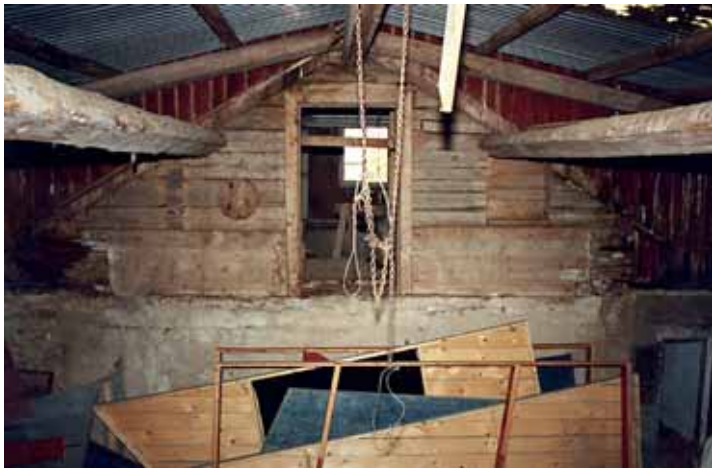
Åsarna och avtrycket i västra husets östervägg gav ganska klara besked om det gamla mellanhusets form. Okt 2001.

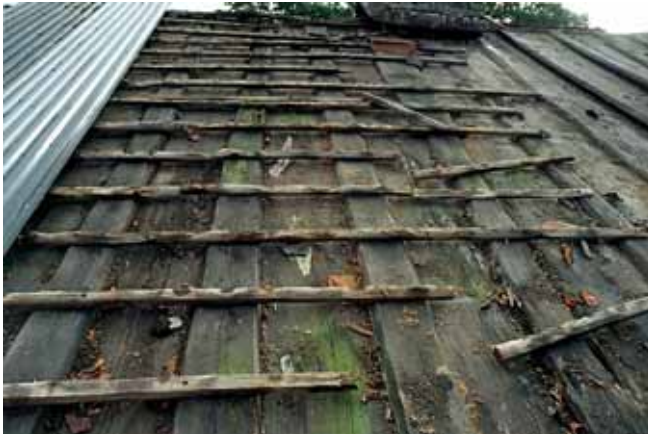
Taket bestod av okantade bräder på lock där underbräderna var spårade med hyvlade vattenrännor.

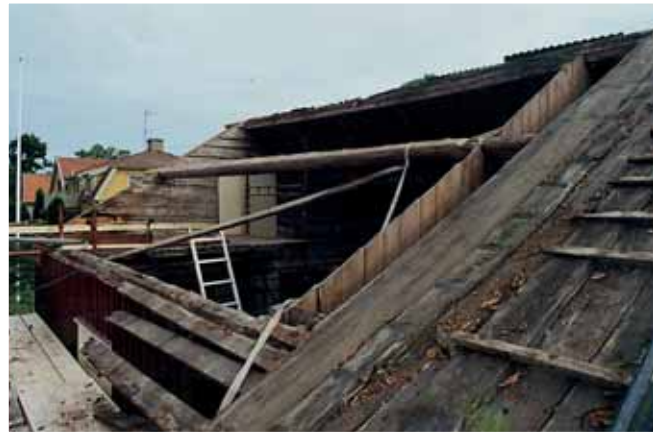
I stort sett hela taket var i så dåligt skick att det fick kasseras. Sep. 2002.

- I stort sett all lockpanel i taket, som visade sig vara sämre än förväntat, har bytts ut mot nya ramsågade okantade bräder där underbräderna försetts med hyvlade vattenrännor. Bredderna varierar från ca 20 cm till ca 50 cm.
- Ny läkt och återläggning av handslaget tvåkupigt tegel mot väster och vägen, mot öster kompletterat med begagnat tvåkupigt tegel. Nocken ges nu ett extra skydd av en våd av underlagspapp.

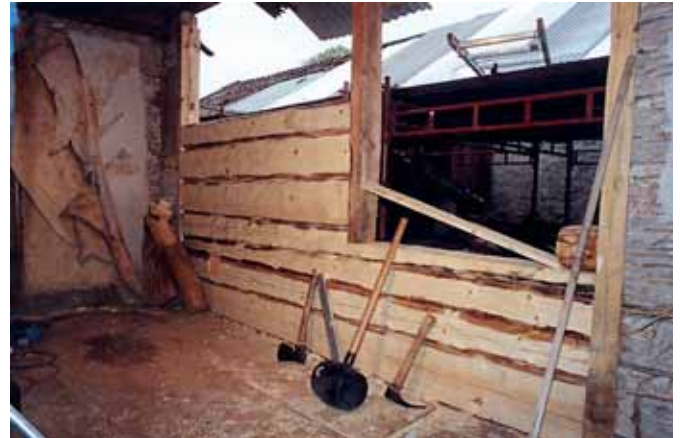
Östra väggen i köket hade varit gravt rötskadad och timret i större delen av väggen fick bytas. Okt 2002.

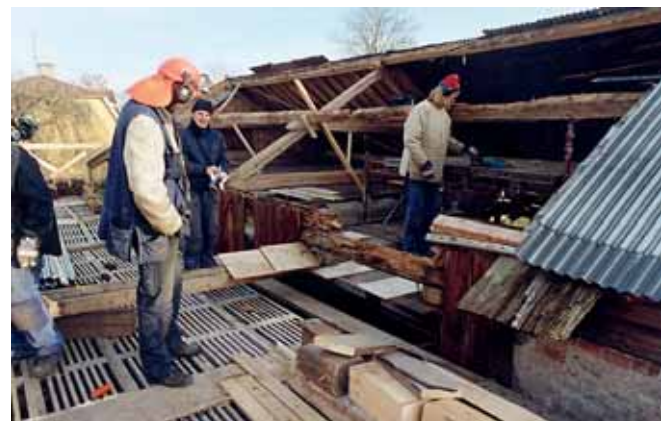
Taket på östra huset var om möjligt ännu sämre än på det västra. Förutom takpanel och väggtimmer (hammarband + en stock - detta hus är murat) byttes flera åsar i taklaget. Nov. 2002.

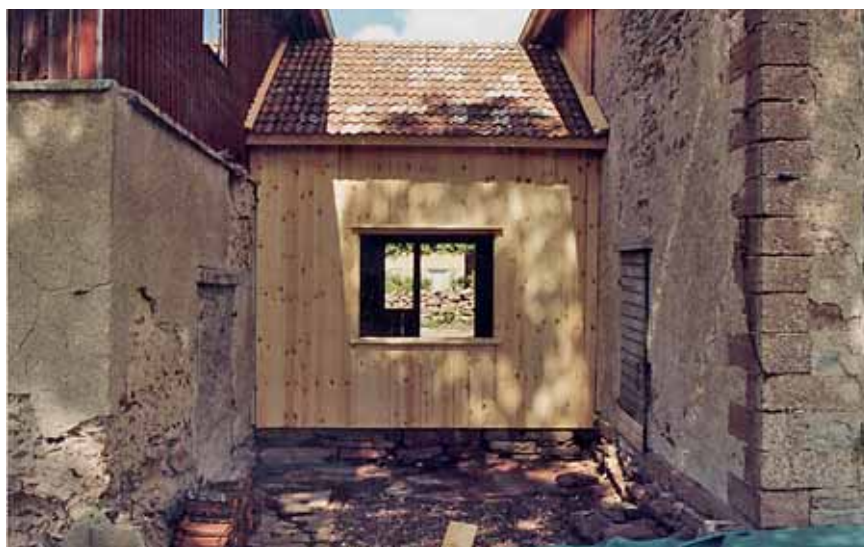
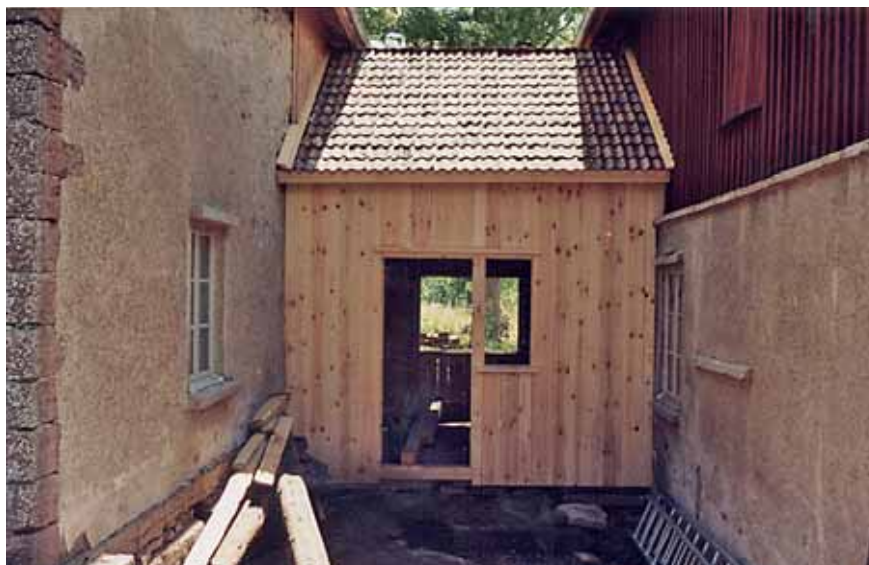
Ovan: nya väggen mot söder. Nedan: mot norr. Juni 2004.

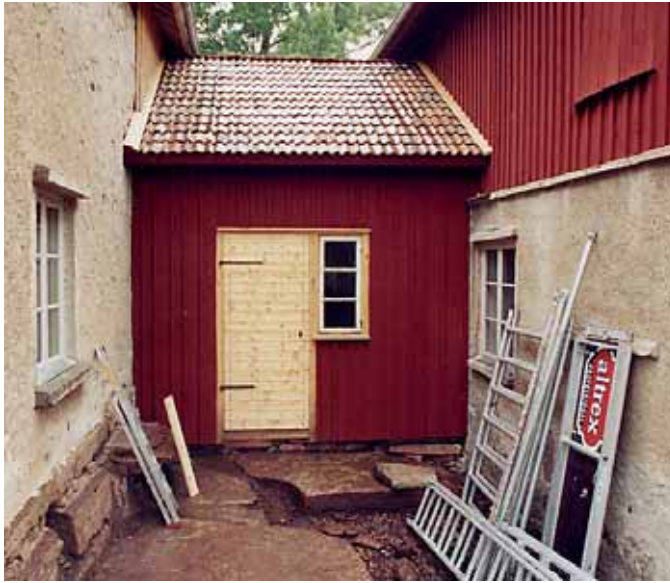
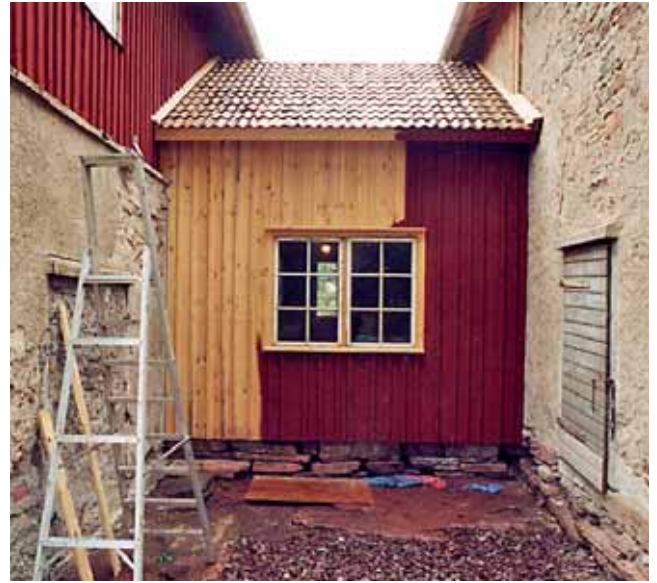
Ovan vänster: Mellanhuset närmar sig färdigställande; norra väggen. Till höger södra väggen med "Rörstrandsfönster". Aug. 2004.

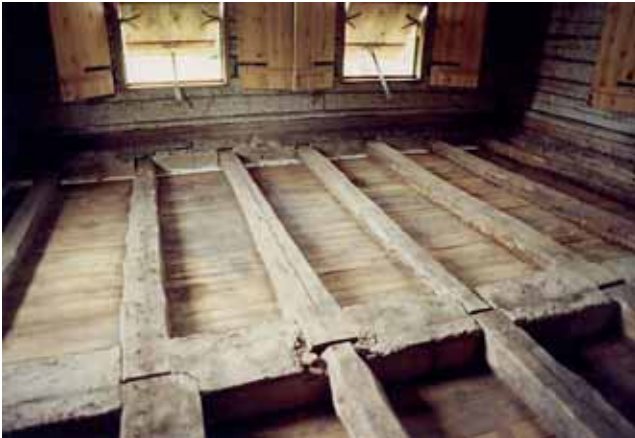
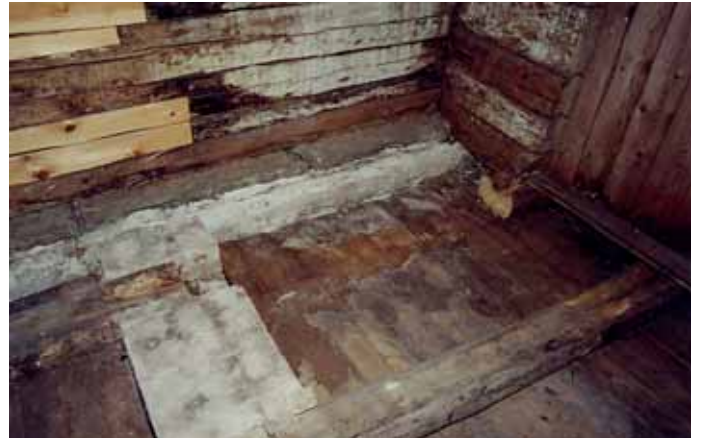
Ovan: Golvbräderna i magasinssrummet demonterades för undersökning av bjälklaget. Flera rötskador fanns vid bjälkarnas upplag i mur. Aug. 2005.

En hel bjälke byttes (pilen), för övrigt iskarvades kortare delar vid upplagen. Sep. 2005.

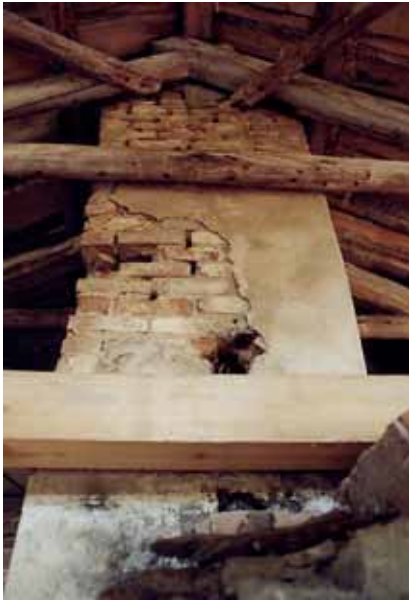
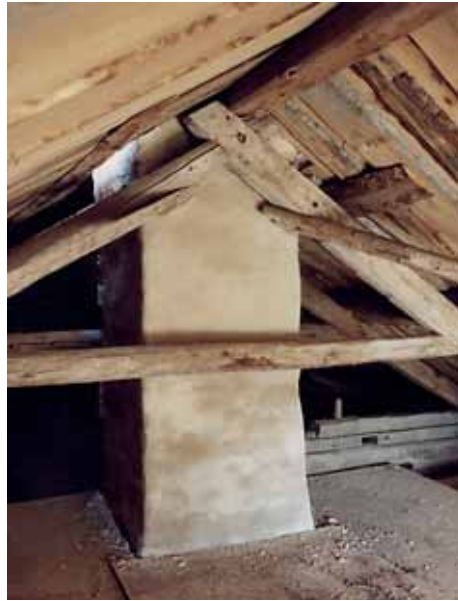
Skorstensmuren ovanför vindsbjälklaget var så skadad att den murades om och putsades med kalkbruk. Okt. -05 och sept. -06.

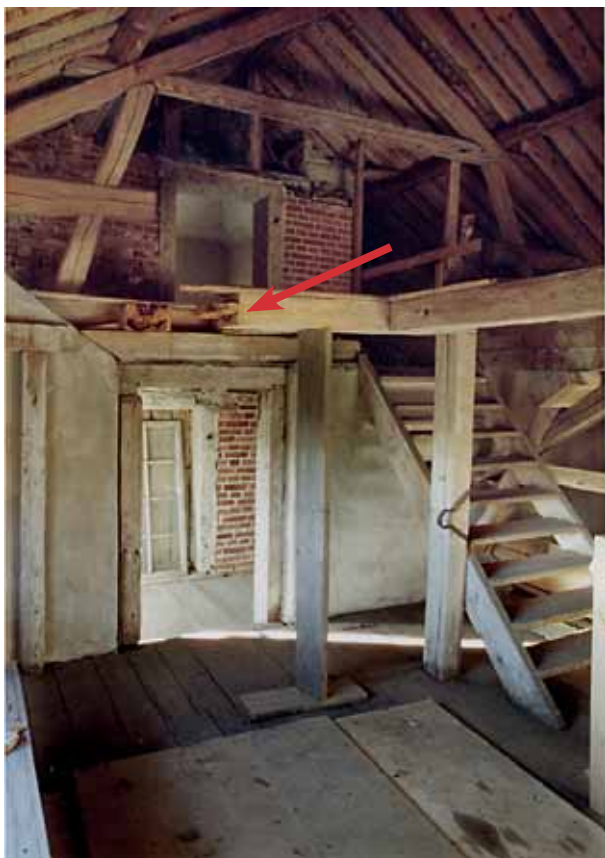
Vänster: Övre förstugan i östra huset, sedd mot söder. Skador i golvet (under skivorna), liksom i vissa bjälkar (t ex vid pilen). Här togs det vindsgolv bort som hade legat under rasmassorna, tredje bilden sid. 18. Det beslutades att rummet kunde stå så här. Nov. -06

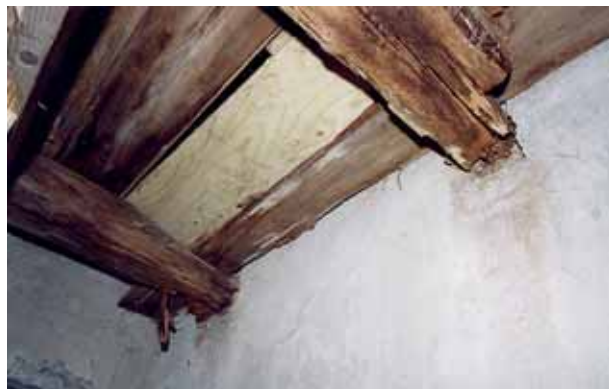
Ovan: Flera bjälkar var rötskadade i upplagen i mur. Nov. -06.

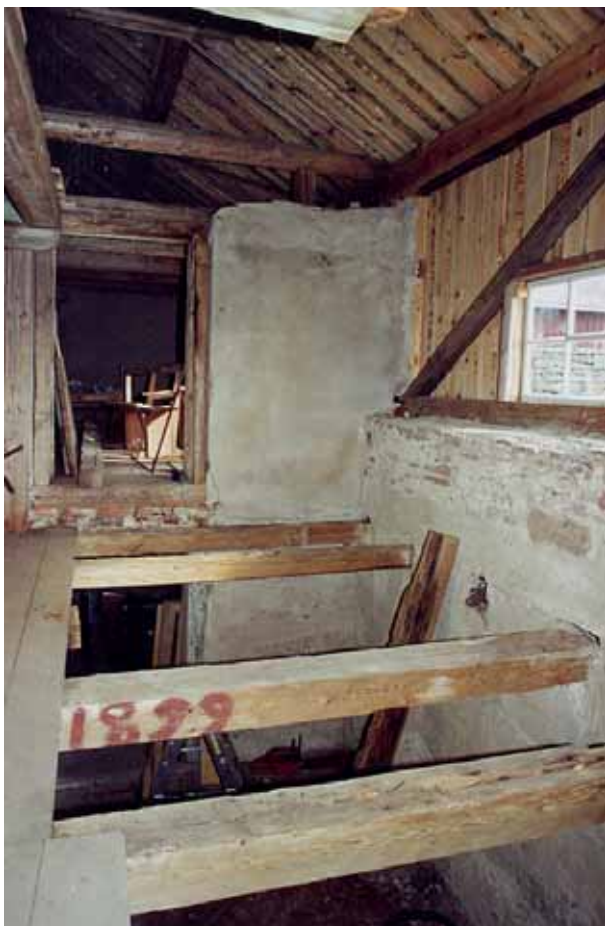
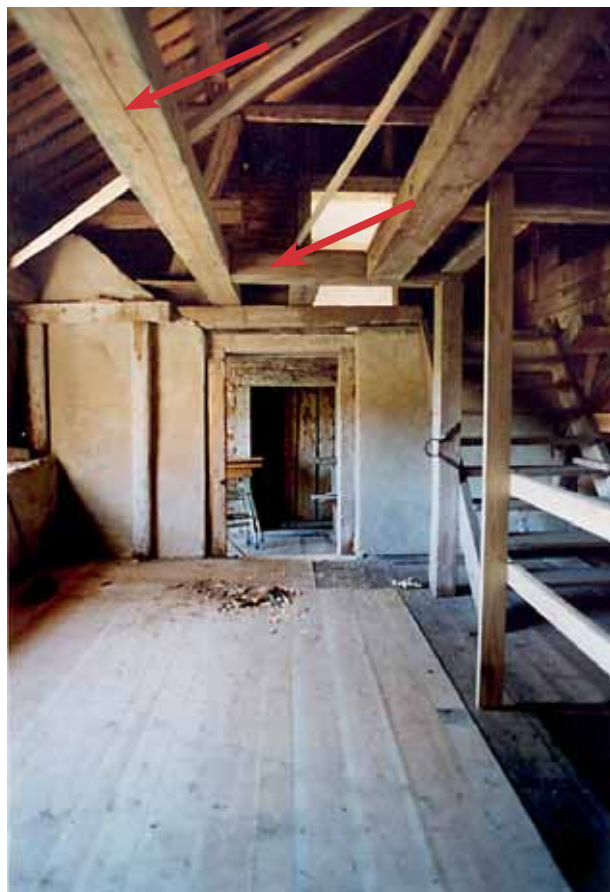
Vänster nedan: Avrötade bjälkar byttes mot nya skrädda stockar, sept -07...

...och ett nytt golv lades i förstugan. Ett par nya bjälkar i vindsbjälklaget (pilarna). Okt. -07.

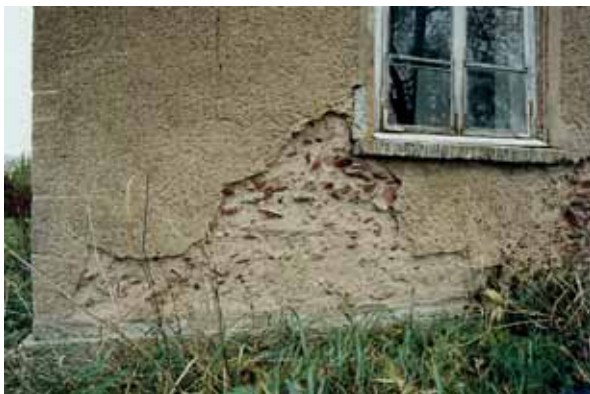
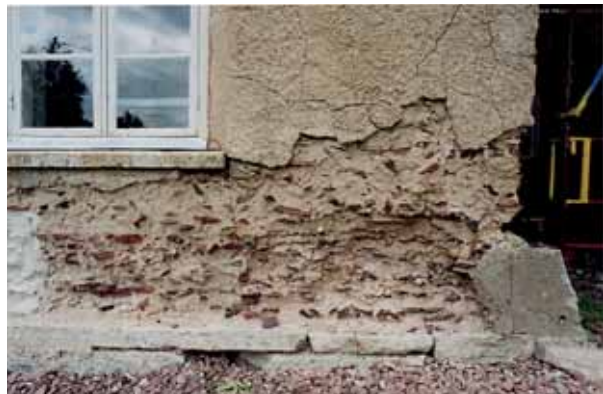
Skadan bestod delvis av putsbortfall, i sydvästra hörnet, i sydöstra hörnet hade dessutom en stor del av gjutmassan fallit bort. Okt. 2001 och sept. 2006.

De större bortfallen av gjutmassan kompletterades med skrotsten, varefter utstockningen med kalkbruk baserat på kalk från Kinnekulle lades på i flera tunna skikt. Juli 2012.
